舗装の予防的修繕工法に関する調査報告

(独) 土木研究所 寒地土木研究所 寒地道路保全チーム ○金子 雅之
熊谷 政行
丸山 記美雄

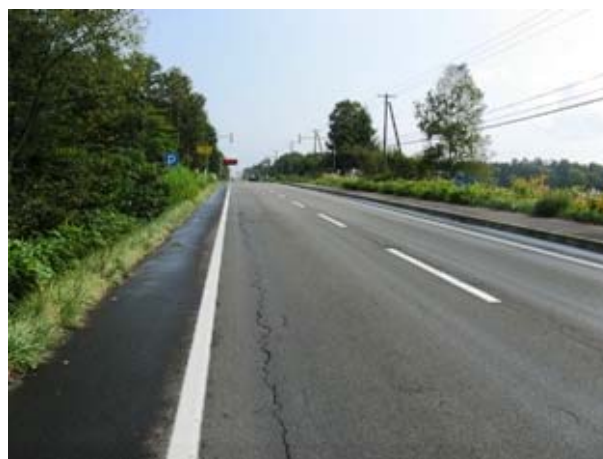
写真-5 調査箇所 C(平成 20 年 10 月)

新たな試験施工箇所(以下、調査箇所C)において、シール材の種類による効果の差を検討することを目的として、種類の異なるシール材を、同一区間内に連続的に注入し、追跡調査を行い各種シール材の性状や残存状態を比較検討することとした。試験施工箇所写真を写真-5に、表-1に本箇所の概要を示す。試験施工概要図を図-4に示す。本箇所は、予防的修繕工法のシール材注入箇所の適用区間である。現地には、トップダウンクラックが

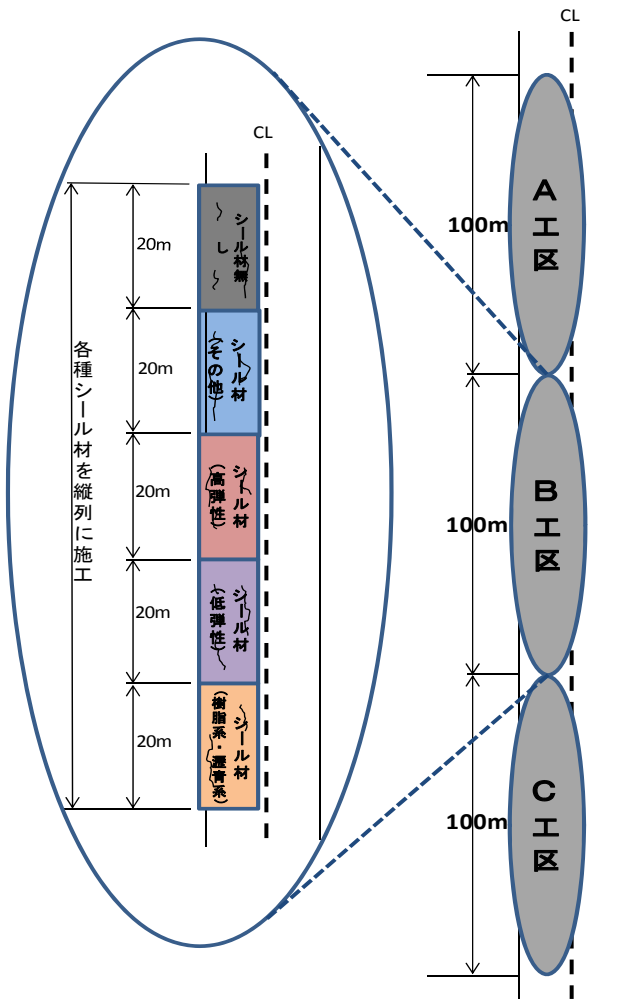
図-4 調査箇所C 試験施工箇所概要図

縦断的に連続に発生していた。試験施工は下り車線のみ行い、各種シール材を縦列に施工を行った。A工区、B工区および、C工区に図-4に示す拡大図のように各種シール材を注入した。
