社会的重要性の高い橋梁の保全に関する検討

～釧路・幣舞橋における基礎的検討事例～

釧路開発建設部 道路第1課 ○岡田 慎哉
道路第2課 松浦 繁
千葉 利則

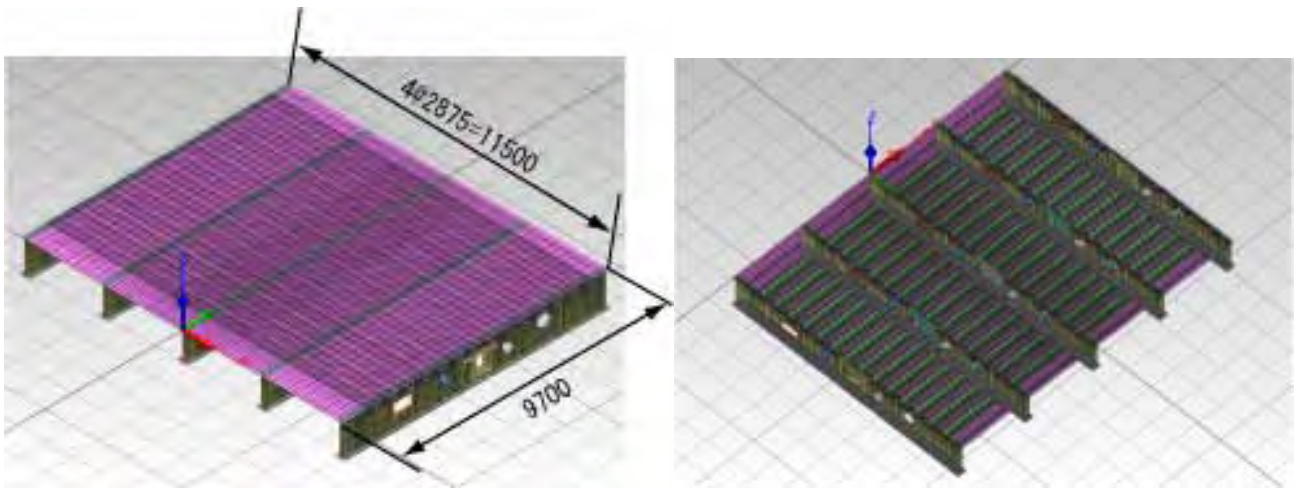
図-4 FEM 解析モデル

図-4 には、本検討で用いた FEM 解析モデルを示す。解析モデルは鋼床版の局所応力に着目しているため、主桁はモデル化せず、最も応力が大きく発生する横リブ支間が最大となるパネル部分を抽出してモデル化している。

よそ 79MPa と推定されることが分かる。この得られた応力振幅から本橋梁の疲労損傷度の推定を行う。

検討の結果、現状の幣舞橋の疲労損傷度は0.388と評価され、残存寿命は75年程度と推定された。
