高規格道路除雪における除雪ドーザの 視程障害解消に向けた検討について —除雪ドーザ用アタッチメントの開発—

独) 土木研究所寒地土木研究所寒地技術推進室道北支所 ○岩崎 徹
旭川開発建設部旭川道路事務所第1維持課 小岩 祐太
林 朋幸

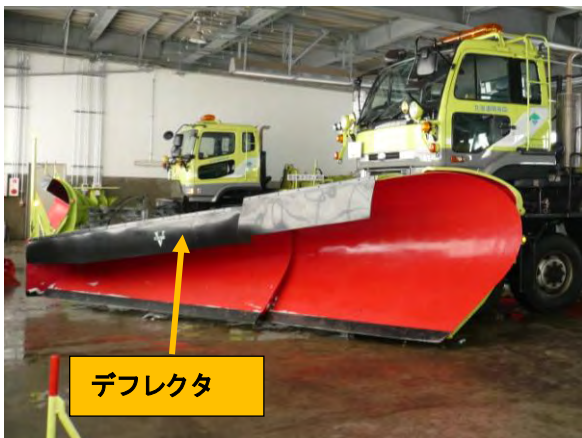
写真-1 ワンウェイプラウ（1番車及び2番車用）

しかし、除雪ドーザ用マルチブレードは除雪トラック用プラウとは基本形状が異なり、雪を押しつけたり抱え込んだりするには適しているが、デフレクタ（整流板）が装備されておらず、雪を押し流す新雪除雪作業には不向きである。そのため、除雪ドーザが3番車を構成する場合には、作業速度の上昇と共に雪煙が舞い上がり前方に著しい視程障害が生じる。また、除雪トラック用マルチプラウも同様にワンウェイプラウに比べデフレクタが中央部で途切れていることから、雪煙による視程障害が発生している。写真-1にワンウェイプラウ、写真-2にマルチプラウ、写真-3に除雪ドーザ用マルチブレードを示す。
