厳しい環境下にさらされる 漁港建築物についての一考察

函館開発建設部 施設整備課 ○横井 秀光
山岡 栄一
網走開発建設部 施設整備課 仲野 信行

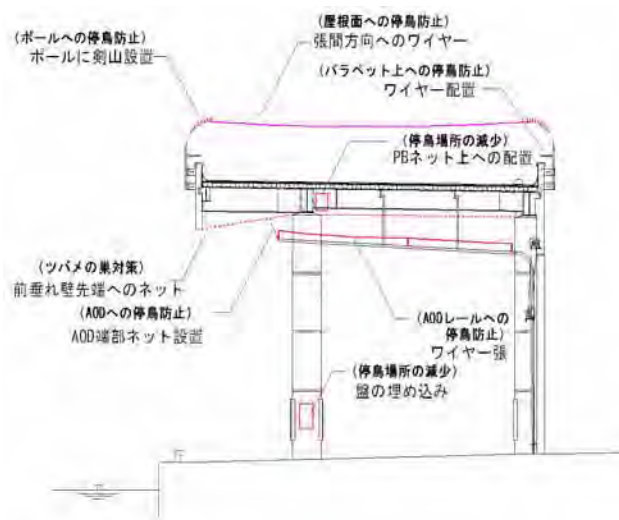
図-12 鳥害防止対策 (案)

これらを防ぐには、天井を完全にネットで覆うのが効果的である。ただし、防風施設に見られるAODのレールは、開閉の為ネットで覆うのは難しく、レールや引きあがったスラットの上に停鳥する事例や前垂れ壁の内部壁面にツバメが巣を作る事例も見られた。このようなところにもレールにはワイヤー、レール端部にはネットを垂直に張り巡らす等の対処が必要である。また、足がかりとなってしまう盤やPB等の金物は、ネットの上の高さに配置するか、コンクリート躯体の中に埋め込む等すれば、効果が得られる(合わせて金属類の露出面積を減少させ、防錆対策にもなる。)。上記の状況と対策をもとに、現在採用されている鳥害防止対策について、対策(案)を図-11に、選定上の注意事項とコストの目安を表-4に示す。

表-4 鳥害対策選定の目安

対策場所	種別	選定上の留意点	コスト比	耐久性
外部(バラベットの面)	バラベットの設置タイプ	バラベットの止水処理が必要。端部ばね、磁石付きのものについては対象とする鳥が異なる。ポール上への停鳥対策が必要。生息する鳥に合わせてワイヤー径を考慮	1.0	-
	壁つけタイプ	ポール上への停鳥対策が必要。屋根面方向へワイヤーを張ることで、侵入防止が可能	1.0	-
内部(天井部)	ポリプロピレン製ネット	紫外線による劣化あり	1.0	10年程度
	ポリエチレン 光触媒塗布ネット	衛生面から光触媒の採用。塩害地域での効果。効果持続年数は今後の調査による。紫外線による劣化あり	3.0	10年程度
	ポリエチレンステンレス入りネット	引張応力をステンレス材にも負担させ、ポリエチレンの耐久性を向上したものの	2.0	20年程度
