天塩川水系魚道改善対策について

—既設魚道の改善について—

旭川開発建設部 名寄河川事務所 ○ 河村 勇太
片山 寛
数田 茂

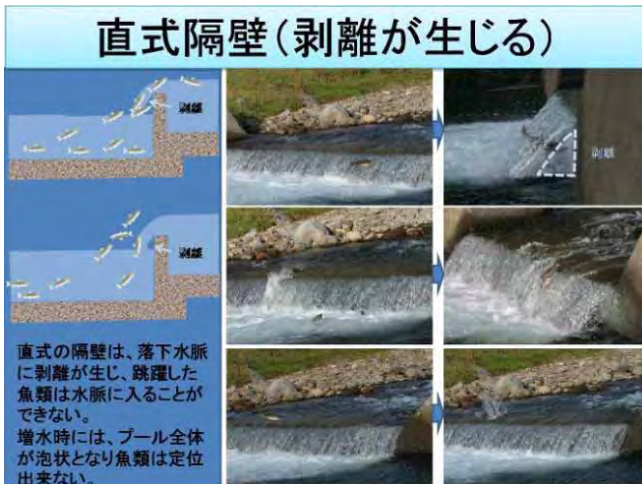
図-2 直壁隔壁と魚類遡上（剥離状態）

図-2 は、隔壁が直壁な場合の状況である。

隔壁が垂直なために落下水脈と隔壁の間に剥離状態の流れが生じ、魚類の遡上しづらい魚道となっている。さらに魚道内水量が増加すると魚道内は乱流状態が生じ泡状となって魚類の遡上が困難な状態となる。

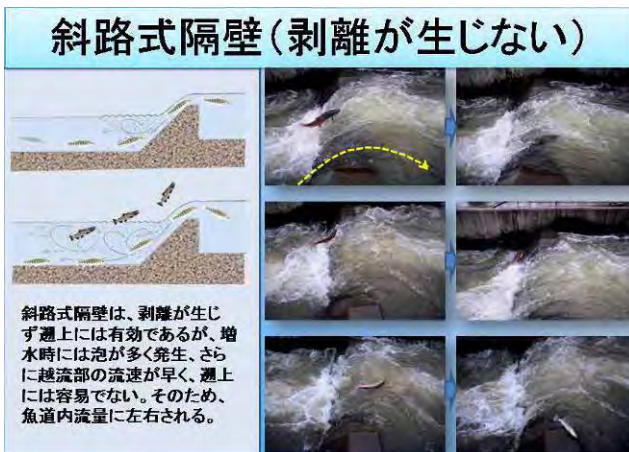
図-3 斜路式隔壁と魚類遡上（剥離無し）

図-3は、隔壁が斜路な場合の状況である。

隔壁が傾斜しているため剥離が生じていないため魚道内流量が少ない場合に比較的遡上もし易い。しかし、流

量が増加すると魚道内が乱流・泡状となり、魚類の遡上は困難な状態となる。

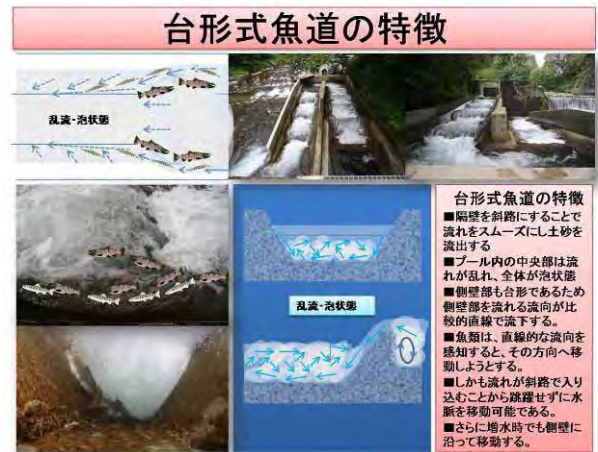
図-4 台形式魚道の特徴

図-4に示すとおり、側壁の斜路部からの流れ込みが直線的に流下し、さらに隔壁部からの流れと交差する上層周辺に流速の緩和された空間が形成され魚類の遡上を容易にしている。この緩和空間は、魚道内の流量が増加しても大きな変化はなく、その効果が実証されている。

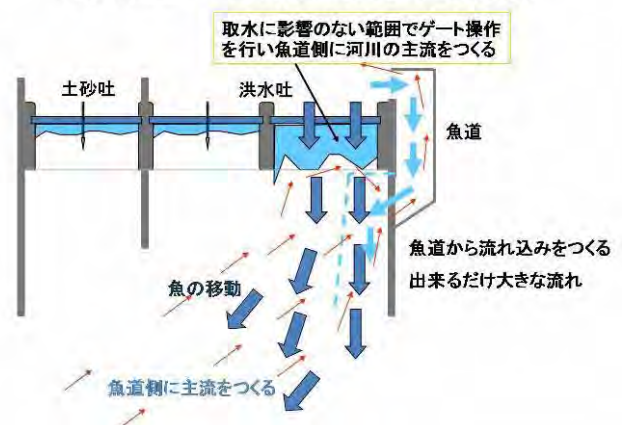
図-5 頭首工への魚道設置の基本的考え方

頭首工への魚道設置は、一般的に頭首工の左右岸に設置することが多いが、魚道入口に魚類を誘導できない場合が多く、これが原因となり機能しない魚道となっている場合がある。従って、図-5に示すように頭首工下流部及び魚道入口周辺に主流を形成させ、さらに魚道入口周辺に魚類が集まり生息可能な環境が形成されると同時に魚道内からの流れを感知できる程度の流れ込みが必要となる。

真勲別頭首工及び上名寄頭首工の魚道改善については、2.に示す魚道の問題点及び3.に示した魚類の生態行動から考える魚道などを勘案し、図-5に示す考え方により行った。
