寒冷地における用水路の劣化と保全

ーストックマネジメントの取組みー

とりまとめ担当 本局 農業水産部農業計画課
函館開発建設部
旭川開発建設部
(独)土木研究所寒地土木研究所

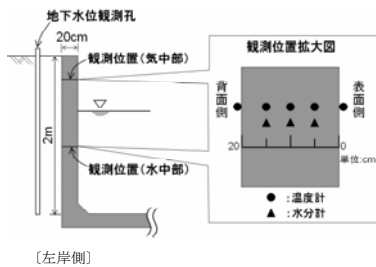
図-1 観測機器の設置概要

観測項目は、水路側壁の温度、水分および側壁背面の地下水位であり、温度と水分の観測位置は、図-1に示すように、左岸側壁においては気中部と水中部の2箇所とし、右岸側壁では気中部の1箇所とした。地下水位観測孔は左岸側壁の背面に設置した。

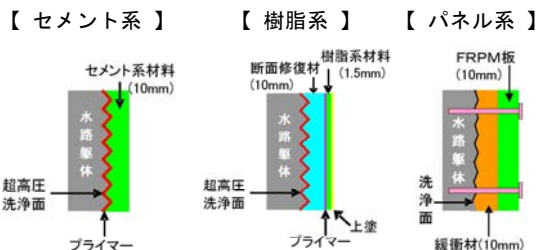
図-3 各補修工法の施工断面

今回の試験施工では、3区分の補修のそれぞれから、府県で施工実績があるものとして、セメント系補修工法（以下、セメント系と称する）、ウレタン樹脂系補修工法（以下、樹脂系と称する）、FRPMパネル補修工法（以下、パネル系と称する）の3工法を選定した。各補修工法の施工断面の概要を図-3に示す。

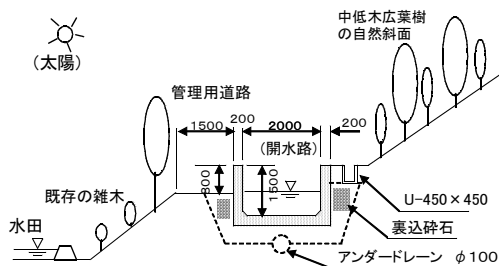
図-9 構造断面

試験区間は河川沿い斜面の中腹に半切半盛の構造で配置された幅2.0m、高さ1.5mの現場打ち鉄筋コンクリートフルーム水路である（図-9）。全体試験区間延長は、今回の試験工事区間延長180mと不施工対象区間延長10mをあわせて190mである。

現在、施工から約40年を経過し、構造的な劣化が進行しているが、用水路としての機能上、大きな支障はない。この劣化の要因としては、次のような立地条件と材料条件の影響がある。

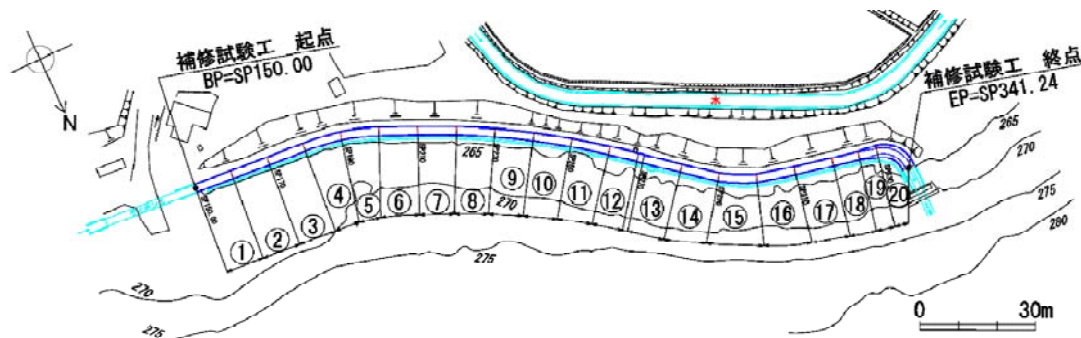
図-10 工種別配置図

各工法の施工位置は対策工法の特徴に合わせて図-10に示すように配置した。凍害対策の施工範囲

は、劣化部 (A、D、Eの施工対象区間) は劣化が著しい側壁の天端から80cm下がった部分までとし、健全部 (B、Cの施工対象区間) は側壁全体 (ハンチ部を除く) とした。

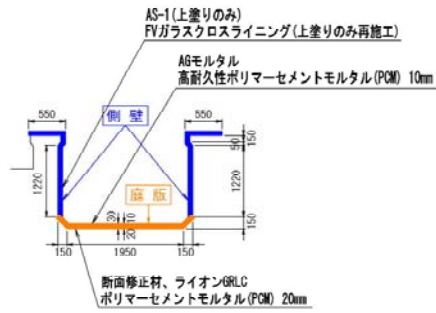
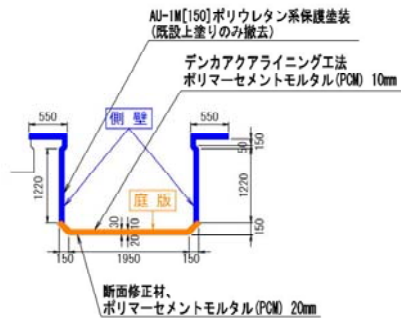
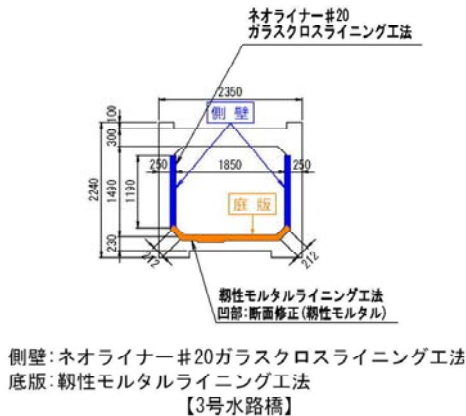
図-17 各補修工法の施工断面

補修工法は再補修技術の開発を基本に、耐久性(耐凍害性、耐流水磨耗性、耐中性化性)、ひずみ追従性、防水性の3点の確保向上を対策目標とし、施工の容易性と維持管理の軽減、環境への影響の低減を図った工法を選定した(表-12、図-17)。

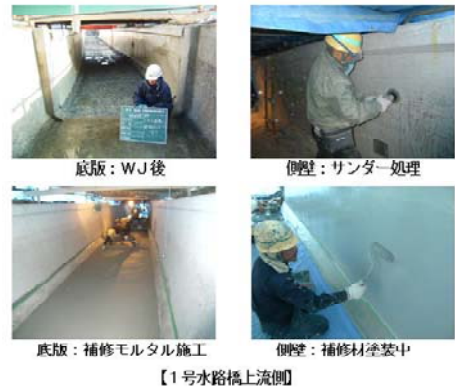
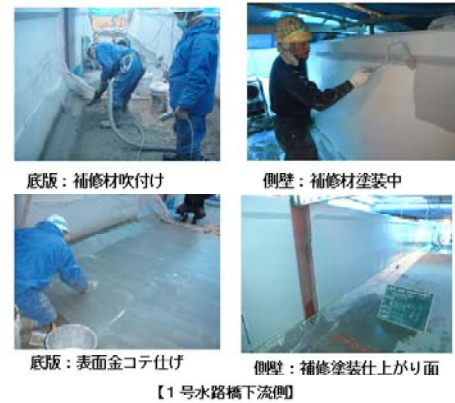
写真-11 施工状況(1号水路橋)

この試験施工では、10月末～12月の初冬期(約2ヶ月)が工事期間のため、以下の点に留意した。

- ①集中的な降雨が施工区間へ侵入しないよう排水に十分配慮した。
- ②低温期での薄膜薄層施工のため、養生にあたっては給熱温度管理で、表面の乾燥化に注意し給熱の仕方、温度計測位置に注意した。
- ③水路橋のため、底版下面や側壁外面から冷気の影響を受けるため温度管理にあたっては、外気(桁下)の気温も点検し、耐久性・強度の確保のため初期凍害の防止に努めた。

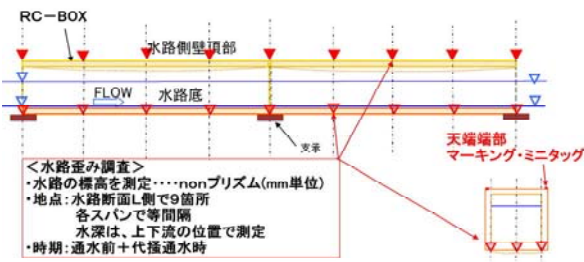
図-18 3号水路橋歪み調査位置

号水路橋は、水路橋特有のたわみへの被覆材の追従性を監視するため、**図-18**に示す位置の定点高さを測定する。
