新千歳空港における ブリスタリングの発生と対策について —A滑走路の改良とその後—

札幌開発建設部 千歳空港建設事業所 ○伊東 敦史
高木 哲夫
佐藤 仁司

平成12年6月、新千歳空港のA滑走路における路面異常が確認され、調査を行ったところ、①ブリスタリング現象、②As舗装層間剥離、③As安定処理路盤砂利状化といった舗装の損傷・劣化が明らかとなった。こうした問題への対応を図るべく検討の上、改良工事を実施した。

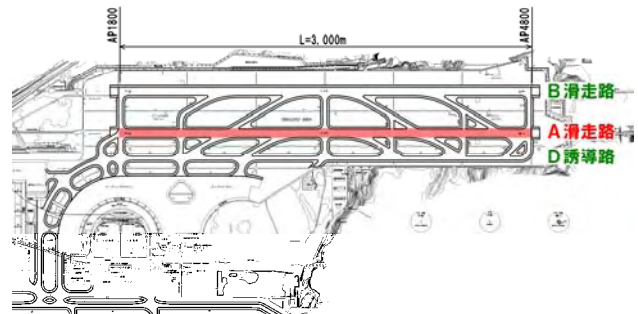
図-1 新千歳空港平面図

平成12年6月、A滑走路（図-1）において、舗装面が円形に膨れ上がる現象（ブリスタリング現象）（写真-1：D誘導路の例）が多数発見され、緊急補修を実施。その後の舗装のコア採取等による路面調査により、表層・基層・アスファルト安定処理（以下「As安定処理」）層の各層間における剥離や、砂利状化といった舗装体の損傷・劣化が確認された。また同年、D誘導路においてもブリスタリング現象と見られる損傷が確認され、平成12～13年度に調査及び改良工法の検討、平成14～16年度にA滑走路及びD誘導路において、大規模な改良工事を実施した。本報告ではこのうち、A滑走路における当時の調査結果、改良工事の概要、そして施工後の追跡調査結果に基づく舗装の健全性についての考察を述べるものである。

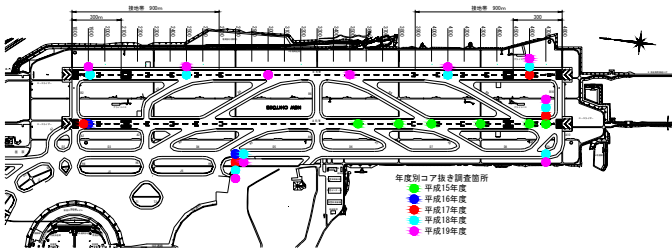
図-7 舗装調査箇所図 (H15~H19)

舗装改良工事後、平成19年度までコア採取による舗装調査 (図-7)、平成20年度から本年度までは滑走路面の目視調査及び東京航空局による滑走路等路面性状調査 (PRI評価) により、調査を実施してきた。これらの結果から、改良工法の妥当性を検証する。
