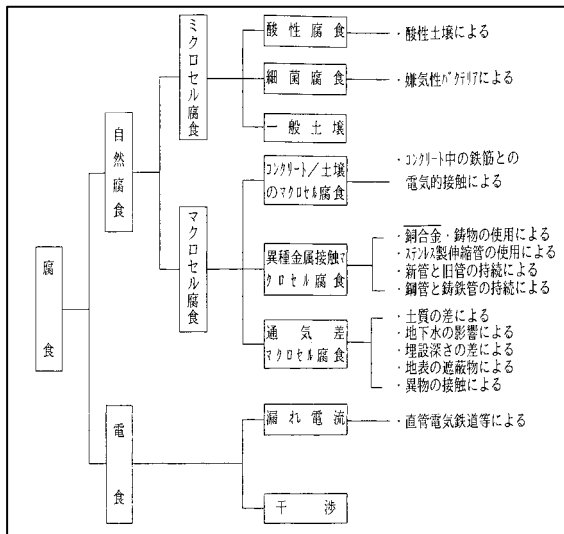
図-2 土中の腐食の分類

土中における鉄鋼系材料の腐食の種類は、図-2のように分類される。また、腐食環境調査には一般的には図-3のような手順で行われることが多く、先行事例においてもこの手順により調査を進めている。

本地区での漏水箇所について、この分類と手順に現地条件を照らし合わせると、周辺に電食を起こす要因は無いことから自然腐食となる。また、鉄筋を用いたコンクリート中ではなく、異種金属の接触や土質差などの通気差条件も無かったことから、マクロセル腐食も考え難い。従って、残る腐食要因としてマイクロセル腐食であることの可能性が高く、腐食性評価として土壌調査が必要となる。
