# 北海道の鋼橋塗装における早期劣化対策の 効果検証

## －試験施工4年経過後の報告－

独) 土木研究所 寒地土木研究所 道央支所 ○田畑浩太郎  
同 耐寒材料チーム 林田 宏  
同 道央支所 磯田 卓也

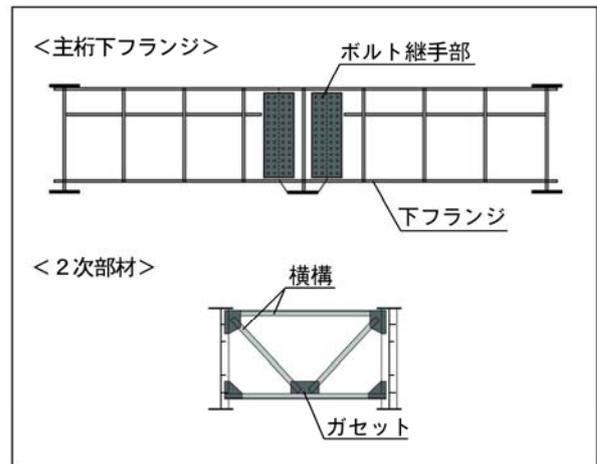
図-2 塗膜増厚の対象部位

塗膜増厚の対象部位を図-2に示す。過年度の調査において早期劣化が生じ易い部位として、素地調整が難しいボルト継手部、鋭角な部位を多く有している2次部材、下フランジのエッジ部などが明らかになっている<sup>3)</sup>。これら知見に基づき、主桁下フランジ、2次部材、ボルト継手部、ガセットを対象部位とした。なお、下フランジについては、隅角部が弱点となるのを防ぐためにウェブの下端から10cmまで塗膜増厚の立ち上げを行った(図-3)。
