# 河川管理施設における施設延命化について

## —汽水域矢板式低水護岸の維持管理の一例—

留萌開発建設部 留萌開発事務所 ○南 尚志

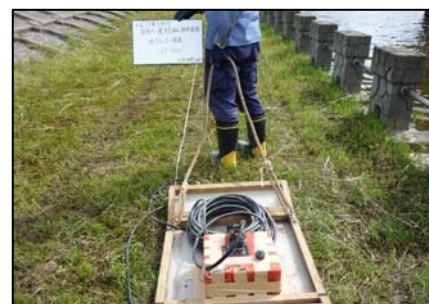
写真-1 地下レーダー実施状況

空洞化の規模・範囲や地盤の緩み状況を連続的に把握するため、地下レーダー探査(写真-1参照)を実施した。

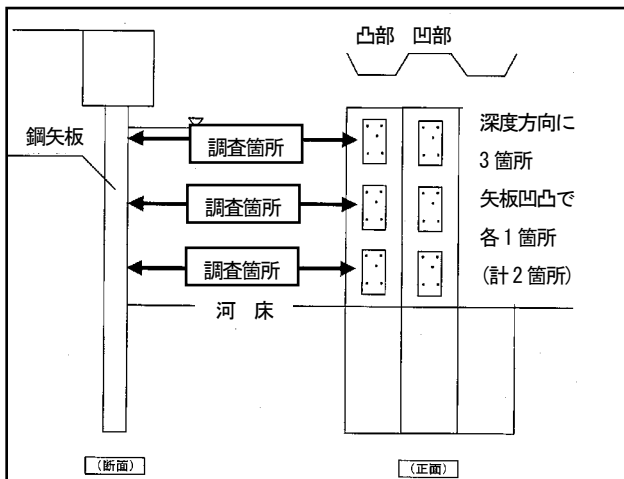
図-3 既設鋼矢板肉厚調査 位置図

1 測線当たり凹部・凸部の各 3 深度(上中下)で、測定範囲は約 10cm×約 10cm 内で 5 点実施し、腐食の局所的なばらつきを平均化するため 5 地点の平均値を算出した。(図-3 参照)

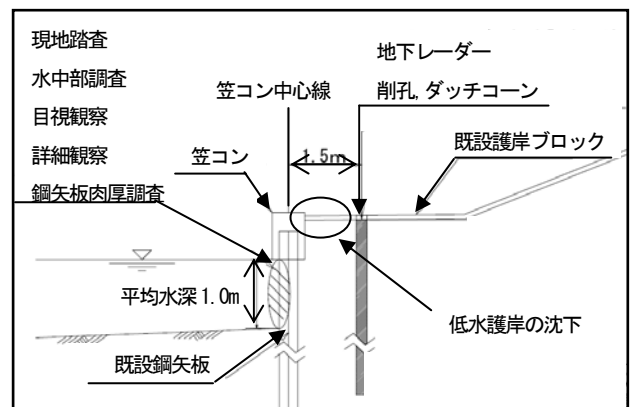
図-5 調査実施箇所 横断位置図

図-5に示す調査内容の結果をとりまとめ、調査区間の護岸下の空洞化・緩みについての比較評価検討を行った。削孔調査で空洞化を確認した箇所については、ダッチコーン結果による地盤の緩みの状況、現地踏査及び水中部調査の結果などを含めて、空洞化の原因や範囲について検討を実施した。

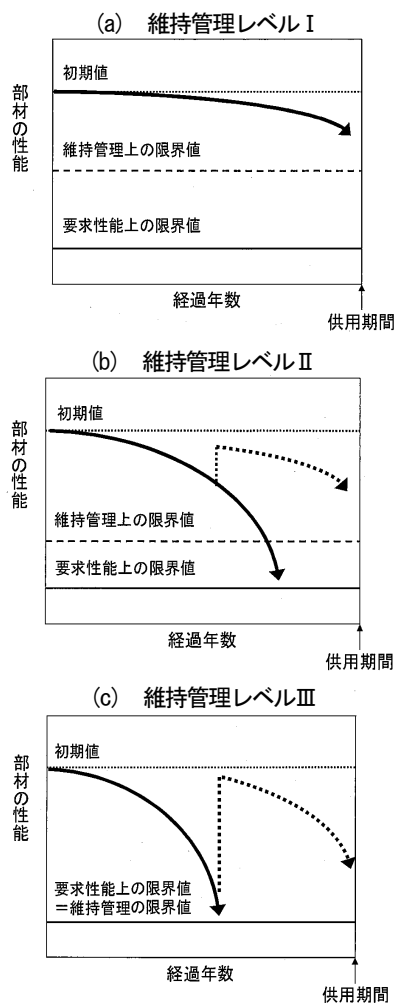
図-9 部材の劣化に基づく維持管理  
(「防食・補修マニュアル」<sup>2)</sup>)

防食・補修マニュアルに示されている部材劣化と維持管理の関係図を図-9 に示した。また、各維持管理レベルの内訳を以下に示した。

留萌川の調査対象区間の場合、維持管理レベルⅡまたはⅢに該当している。維持管理レベルⅢの場合、対策のタイミングを誤ると要求性能を下回ることとなる。

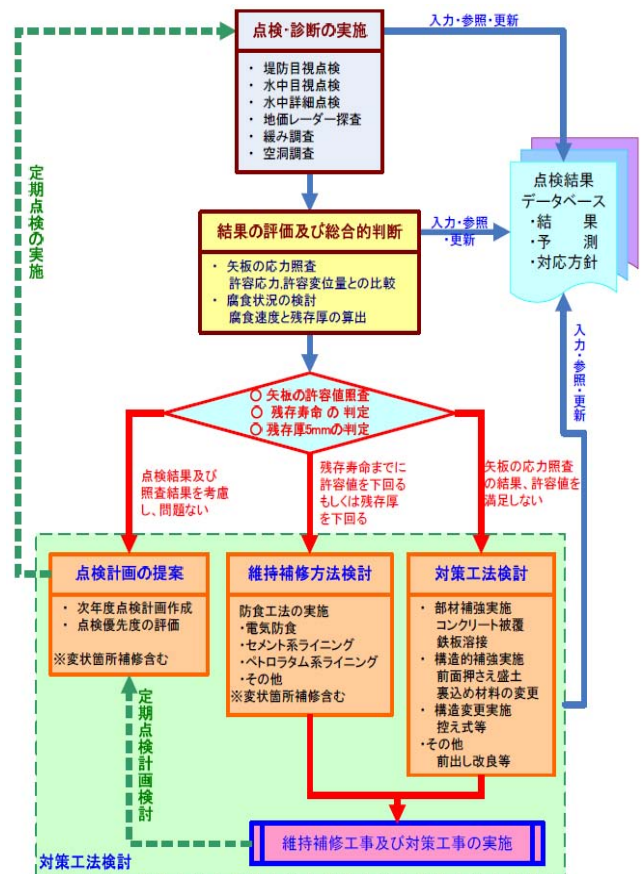
図-10 維持管理計画(案)のフロー図

図-10には補修実施も考慮した維持管理計画(案)のフローチャートを示した。維持管理に必要と考える点検項目は、これまで示した調査内容及び現地条件に対応した対策工実施に対する判断基準の作成である。

そこで、平成23年度の調査実施により全ての既設鋼矢板区間の調査を終了させ、長期的な構造物健全性確保に向けた施設延命化の検討が必要となると考える。
