# 北海道における樋門コンクリート構造物の 超音波調査による再劣化診断

(独) 土木研究所寒地土木研究所 道央支所 畠 秀樹  
(独) 土木研究所寒地土木研究所 耐寒材料チーム 内藤 勲  
(独) 土木研究所寒地土木研究所 耐寒材料チーム 田口 史雄

キーワード：樋門コンクリート構造物、長寿命化、再劣化、超音波調査、点検手法

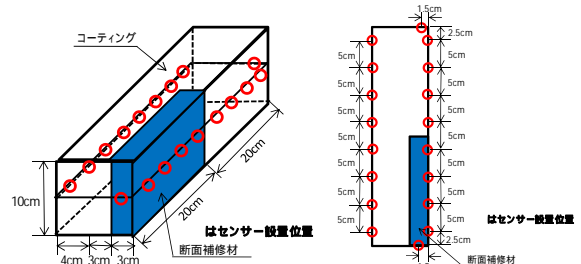
図-1 模擬補修供試体の模式図 図-2 模擬補修供試体の超音波(トモグラフィ)測定位置図

図-1に模擬補修供試体の模式図、表-1にコンクリートの配合、表-2に使用した補修材の物性等を示す。10×10×40の角柱供試体側面に切り欠き部(10×3×20)を設けて、断面欠損に見立てた供試体を作製した。その後、28日水中養生を行い、切り欠き部を表-2のポリマーセメントモルタルで補修し、7日間の湿潤養生を経て模擬補修供試体とした。なお、補修を施す面には、レイタンス除去等の表面清掃処理を行ったが、チッピング等の粗面仕上げは行っていない。また、調査面裏側からの影響を極力抑制させるため、供試体裏面にエポキシ樹脂のコーティングを施した。

る超音波伝播速度測定を行った<sup>5)</sup>。図-2に模擬補修供試体の超音波（トモグラフィー）測定位置図を示す。超音波の測点は、補修面と裏面で各8点、側面の2点とし、測線数は97測線とした。

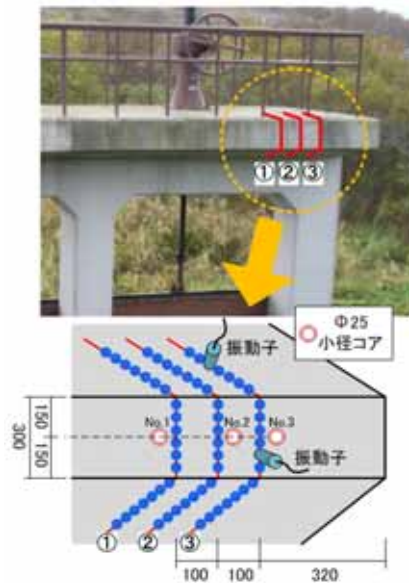
図-4 調査模式図 (A樋門)

図-10～12に、各樋門における超音波透過法の結果を示す。A樋門は、全体的に速度に大きな変化がなく、速度も3,500m/s以上であった。外観上も大きな変状は見られなかったことから、比較的良好な状態であると思われる。B樋門は全体的に速度が若干低いが、測線3以外は3,000m/s以上で状態としてはやや良であり、外観上も特に目立った変状は見られない。しかし、測線3の速度が特に低下していることと、測線3付近の下面の一部から雨天時や雪解け時に断続的に水滴が出ていることを確認しており、測線3付近のコンクリート内部に何らかの異常があると推測できる。C樋門は、全体的に速度が低い。C樋門は外観から大きく変状していることがわかる状態であり、内部もかなり再劣化が進んでいると推測される。操作台は内部に行くにしたがって速度が若干早くなっているが、管理橋台は逆の傾向となっており、内部の補修材の剥離状況等によって測定値にバラツキが出ていると考えられる。

図-13にA樋門、図-14にB樋門及び図-15にC樋門のトモグラフィー解析結果を示す。A樋門は、上部に速度の低い箇所があるが、操作台上面に融雪水が滞水することによる凍結融解によって若干の凍害劣化等が生じていると考えられるが、しかし、速度自体は3,800m/s以上で

良の状態であり、補修後8年経過しているが、ほぼ良好で特に問題がない状態であると言える。それに比べB樋門は、内部に速度が低下している箇所が明確にわかり、上部から下部に向けて水みちのように分布している。したがって、測線3付近下面からの断続的な水滴は、この水みちから通水していたことが確認できた。しかしながら、外観上に欠損等が見られないことから、これは、先に行った模擬補修供試体の室内実験結果と同

A樋門のコアは、比較的トモグラフィーの速度も高く強度も十分あることから、ほぼ健全な状態であることが確認できる。B樋門のコアは、表面から5cm～15cm間でコアが形成できない欠損部があった。これは、透過法での速度低下箇所、及びトモグラフィーで速度が低下している水みちと思われる部分に該当する。C樋門のコアは、一部を除いてほとんどコアが形成できない状態であり、コンクリートが砂利化していた。超音波の測定結果もコアの状態とほぼ一致している。以上の結果から、超音波により補修内部の変状位置をほぼ精度良く測定することが可能であり、B樋門、C樋門のように、内部に変状がある場合、コアを使った強度測定はできないが、超音波によって定量的に劣化度合いを把握することができることがわかった。

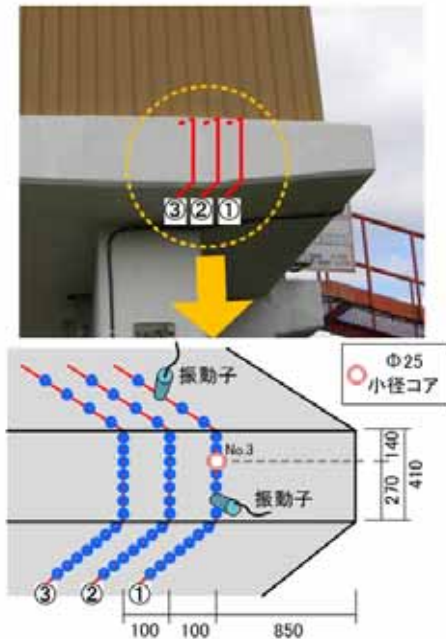
図-5 調査模式図（B 樋門）

じような結果であり、補修材と母材との界面付近に雨水や融雪水等が進入し、凍結融解作用によって再劣化が生じたと考えられる。今後、さらに継続してトモグラフィー法での測定を行うことによって、再劣化の進行度合いを確認することが可能であると思われる。C樋門は、ほとんどが速度の低い結果となった。このような劣化状態までなると、今後、さらに再劣化が進行してもトモグラフィー法により、進行度合いを評価す

補修直後の初期値は、再劣化進行状況を把握するためには必要であり、竣工検査時に行うのが望ましい。竣工検査後は、B樋門のように補修後3年程度で早期に内部の再劣化が発生している事例もあることから、竣工後3年程度は1年毎の外観目視点検を提案したい。その後は透過法による定期的な点検が再劣化発見に有効であるため、樋門本体の定期点検時に併せて行うことが望ましい。なお、測定箇所と測定数などは、樋門の規模等によって決定することとしたいが、今後の検討としたい。

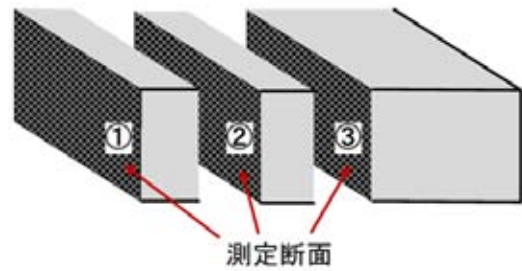
図-7 測定断面のイメージ

透過法は、図-4～図-6の調査模式図に示す。透過法は、各樋門操作台（管理橋台）の上下面を挟むように測定を行った。測定断面は各樋門3断面とし、測点間隔は5cmとした。なお、測定断面のイメージを図-7に示す。A、C樋門の測点は、各断面で上下面各7点、測線数は7測線/断面とした。B樋門の測点は、各断面で上下面各4点、測線数は4測線/断面とした。
