積雪寒冷地における繊維シート接着工法の変状調査

(独) 土木研究所寒地土木研究所 耐寒材料チーム ○内藤 勲
(独) 土木研究所寒地土木研究所 耐寒材料チーム 田口 史雄
(独) 土木研究所寒地土木研究所 耐寒材料チーム 野々村佳哲

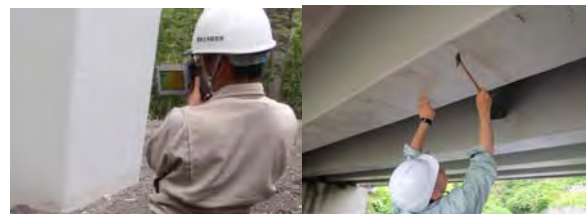
写真-1 浮き調査状況

現状調査は、施工実績調査で抽出した構造物において、①現地における目視②サーモグラフィ③打診ハンマーによる打診の順に調査を行い、シートの変状の有無や状況の確認等²⁾³⁾⁴⁾を行った。写真-1に、サーモグラフィ及び打診によるシート工法の浮き調査の状況を示す。目視調査及びサーモグラフィ調査は、観察可能な範囲全てで実施し、打診調査は、近接打診可能な範囲内に限定した。なお、調査結果として、シート等の剥離や浮き範囲の記録を行った。

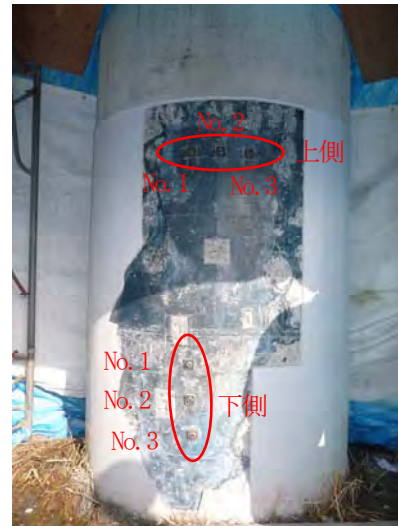
写真-11 付着強度試験位置

写真-11 及び写真-12 に示す位置において、シートと母材コンクリートの付着強度試験を行った。試験位置は

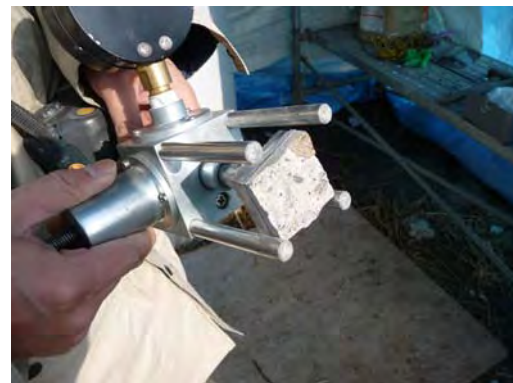
写真-13 付着強度試験後の状況一例

シート上側と下側の2箇所（各箇所3試料）とした。写真-13 に付着強度試験後の状況（一例）及び表-3 に付着強度試験結果の一覧を示す。表には、管理目標値及び施工当初の試験結果を併記した。試験結果より、シートと母材コンクリートとの付着強度は、すべてが目標値の1.5N/mm²以上（製品規格値）であり、施工当初よりも大きい値であった。すべての試料が母材コンクリートで破断しており、表中の3.13N/mm²は使用した試験器の最大計測荷重であることから、シートと母材コンクリートは
