平成 23 年度

東北地方太平洋沖地震津波による釧路港への影響と今後の課題

釧路開発建設部 釧路港湾事務所 計画・保全課 ○金本 浩之
一政 悟
石山 祐司

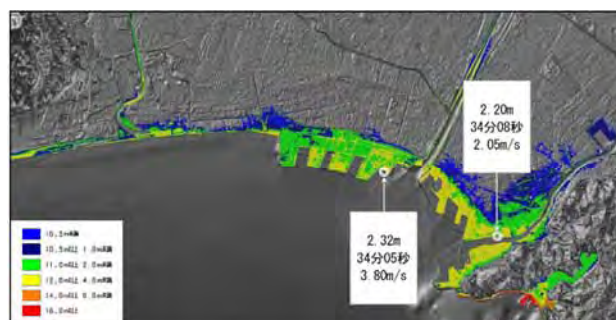
図－ 5 外郭施設なし

図－ 5は、500年間隔地震津波を外力とした数値シミュレーションに基づき、外郭施設がなかった場合の釧路地域の浸水高を示したものである。一方、図－ 6は、外郭施設（整備中の島防波堤は1,700m、新西防波堤は1,800mの条件）がある場合である。これらを比較すると、外郭施設により、東港区のフィッシャーマンズワープMOO前面では津波高が約5割低減するとともに、流速の約1割の低減や津波到達時間の約4分の遅延が確認された。また、西港区第1埠頭では津波高の約2割の低減とともに、流速の約5割の低減及び津波到達時間の約6分の遅延が明らかとなった。
