平成23年度

辺別川における平成23年9月出水での被災について

旭川開発建設部 治水課 ○天野 直哉
米元 光明
石井 克英.

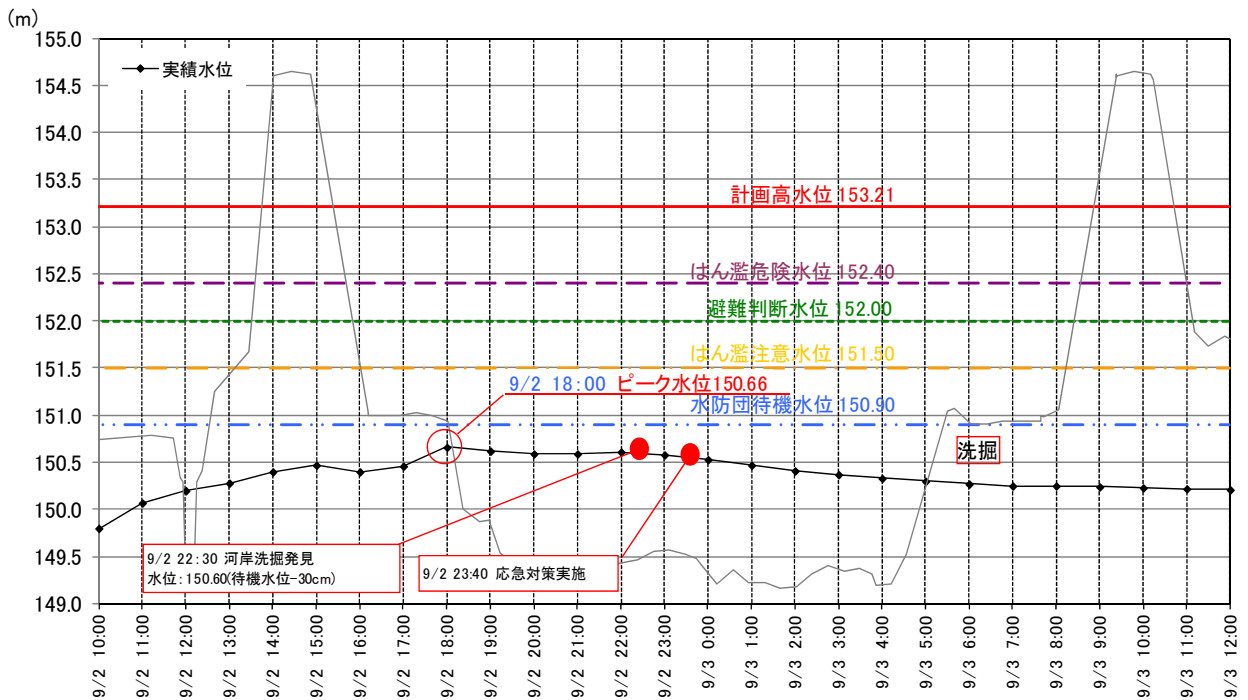
図-2 辺別川18号観測所観測水位状況

辺別川18号観測所では、平成23年9月出水で水防団待機水位（150.90m）に迫る150.66mの水位を観測した。9月2日22:30のパトロールでKP0.6右岸付近における河岸侵食が確認されたため、9月2日23:40頃から応急対策として根固めブロックの投入が行われた。しかし、そのあとも浸食が進行し、堤防の一部が流失する事態に至ったが、大型土のうおよび根固めブロックの投入が継続され、9月5日にかけて高水敷および堤防の緊急復旧が実施され破堤は回避された（図-2、写真-2、写真-3）。本出水では、その他にもKP1.7左岸付近、KP2.6右岸付近、KP7.9右岸付近において、それぞれ河岸侵食に対する応急対策として、根固めブロック投入が実施されている。

平成23年9月出水では、辺別川18号観測所において187m³/sのピーク流量が観測され、KP0.6右岸付近の堤防の一部が流失した。一方、平成22年8月出水では、辺別川18号観測所において431m³/sのピーク流量が観測されているにも関わらず、堤防の流失は発生していない。両出水のハイドログラフを比較すると(図-4)、平成22年8月出水はピーク流量は大きいものの、短期間で出水が終了しており、平成23年9月出水は、ピーク流量は小さいものの、出水が長期間継続していることが分かる。土砂が移動する流量≒65m³/s(KP0.7付近の代表粒径(d_r=29.3mm)からτ_{*R}が0.05を上回る流量)を超過した

時間を比較すると、平成22年8月出水が12時間、平成23年9月出水が61時間である。一般に、セグメント1区間の河岸物質は、河床材料と同様なものからなり、流水に対する耐侵食力は河床と同程度あるので¹⁾、土砂が移動する流量を超える出水が長期間継続したことが、平成23年9月出水時の堤防一部流出要因の一つと考えられる。

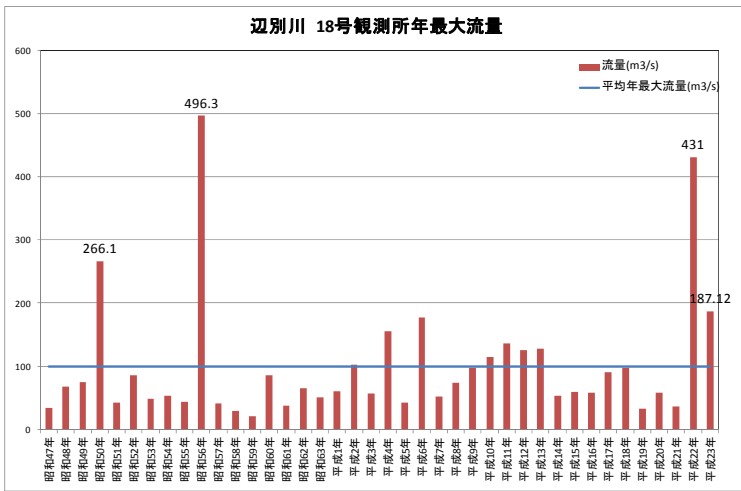
図-3 辺別川 18号水位観測所年最大流量

- ② 辺別川既往洪水で昭和50年8月洪水（歴代2位）昭和56年8月洪水（歴代1位）では、各所で河岸浸食が発生し、堤防が被災するなどの被害が発生しているため、護岸整備を実施してきている。
- ③ 昭和56年以降約30年に渡り、大規模な出水がなく（図-3）滞筋が固定化し、樹林化が著しく進行した

ため流下能力が著しく阻害された。

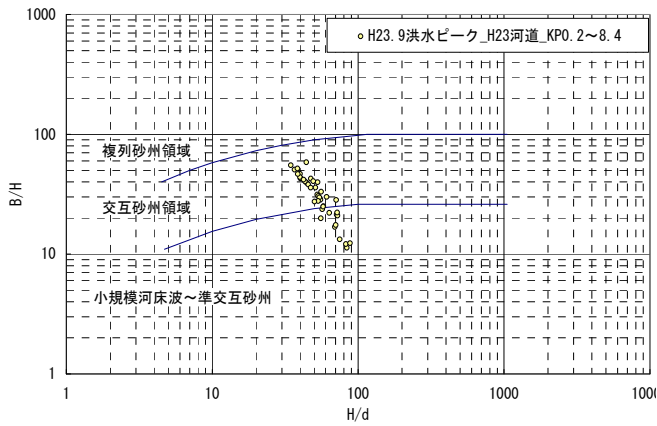
図-7 辺別川中規模河床形態領域区分図

砂州による流水の集中を示した。辺別川における中規模河床形態領域区分（H23.9 出水 2 次元流況再現計算結果のピーク水位を用いて B/H、H/d を算出）を確認すると（図-6）、辺別川の大部分が交互砂州領域に含まれることから、湾曲部及び一部の小規模河床波～準交互砂州領域に含まれる区間以外では、交互砂州が形性され、出水時には砂州が移動するものと考えられる。

がある。また、辺別川は直轄区間全川で堤防防護に必要な高水敷幅（40m）が確保されておらず、出水によって河岸浸食が発生した場合、平成 23 年 9 月出水と同様に堤防が流失し、破堤に至る可能性がある。そのため、河岸浸食が発生する可能性のある箇所を抽出し、効率的に護岸整備を実施し、河岸浸食を防止する必要がある。
