音更川における出水時の 堤防一部流出の原因分析について

帯広開発建設部 治水課

十勝川水系音更川では、平成23年9月の出水により大規模な河岸侵食が多数発生し、特に中流部では堤防が一部流出するに至った。音更川は急流河川で流路の変動が生じやすい河川であるため、洪水時における河道変状や河岸侵食の特性を把握し、堤防の流出を防ぐための対策を今後進めていく必要がある。

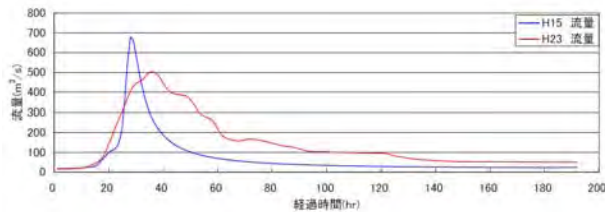
図-7-4 土幌水位流量観測所QT図

流出解析は、堤防一部流出箇所上流地点にある土幌観測所においてそれぞれの出水の実績降雨量、実績のダム放流量を条件として与えて、流量ハイドロを計算している。H15年出水はH23出水に比べてシャープな形状をしている。H23年出水は降雨日数が5日と長かったことと、糠平ダムからの放水が長時間に及んだことから、ピーク流量はそれほど大きくないものの、全体の流量はH15年出水よりも大きい。
