既設落石覆道の現況調査について

(独) 土木研究所寒地土木研究所 寒地構造チーム ○山口 悟
西 弘明
今野 久志

本研究では、既設落石覆道の劣化・損傷状況と補修・補強技術を体系的に取りまとめることおよび落石荷重の評価検討における参考資料とすることを目的として、現地における覆道の上に設置されている緩衝材の状況ならびに覆道本体の劣化損傷状況を把握するための調査を実施した。

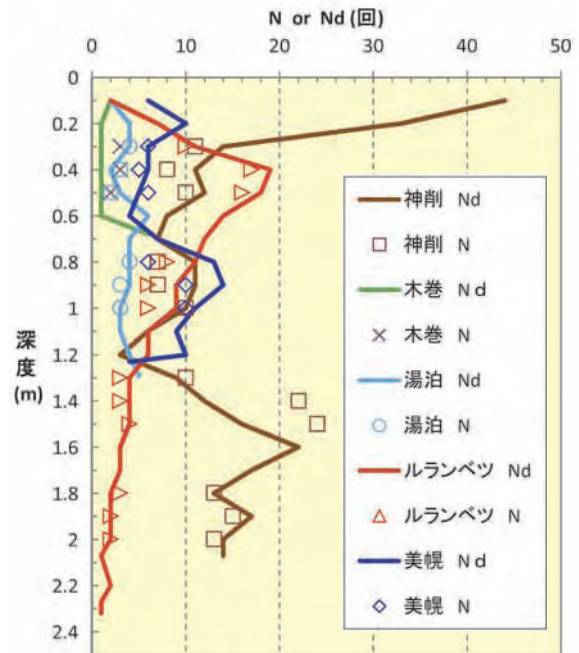
図-6 深度方向のN値とNd値との比較図

標準貫入試験(N値)と動的円錐貫入試験(Nd値)結果を図-6に示す。ここで標準貫入試験によるN値とは、50cm毎に15cmの予備打ちを行い、本打ちとして30cmの貫入に要する総打撃回数である。N値の計測は10cm毎に記録されていることから、10cm毎に記録されているNd値との比較を行った。

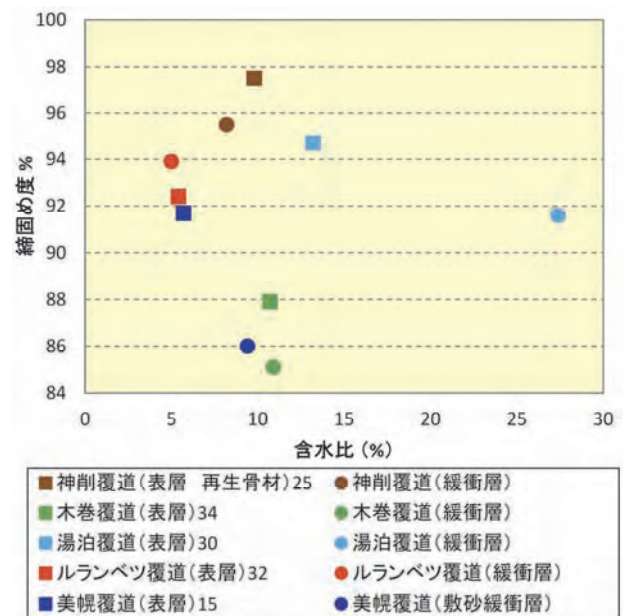
図-7 現地の締固め度と含水比の関係

現場密度試験結果の締固め度と含水比の関係を図-7に示す。凡例に記述の数字は、覆道の経過年数である。

る。15年経過している美幌覆道の敷砂で締固め度が86%となっており、全体の締固め度の平均は92%と道路の下層路盤の現場密度の規格値93%以上の値⁹⁾に近く、非常に強固に締固まっていることがわかった。

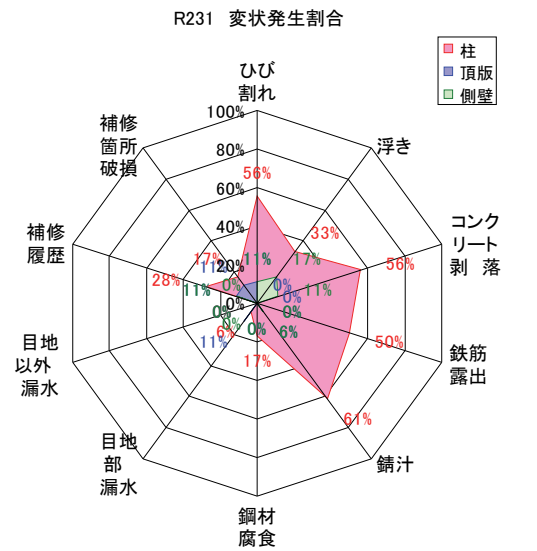
図-8 日本海側変状割合 (18基)

図-8, 9 は、各覆道において変状が発生している項目を抽出し、各路線の覆道数に対する割合で示したものである。両図より、柱部に変状が多くみられるが、日本海側と太平洋側でその変状発生割合に差異が見受けられる。

図-8 より、日本海側では覆道全体の33～61%において、柱部コンクリートの浮き・剥落・鉄筋露出・錆汁等の変状が生じている。また、覆道全体の28%で補修履歴があることがわかる。これに対し、図-9 より、太平洋側では日本海側と同様に覆道全体の36～70%において、柱部コンクリートの浮き・剥落・鉄筋露出等の変状が発生している。また、頂版・側壁については覆道全体の12～24%において、日本海側では見受けられない錆汁・鉄筋露出等の変状が発生している。
