浦河港における防風対策施設の整備について

室蘭開発建設部 浦河港湾事務所 工務課 ○安永 健太
松本 浩史

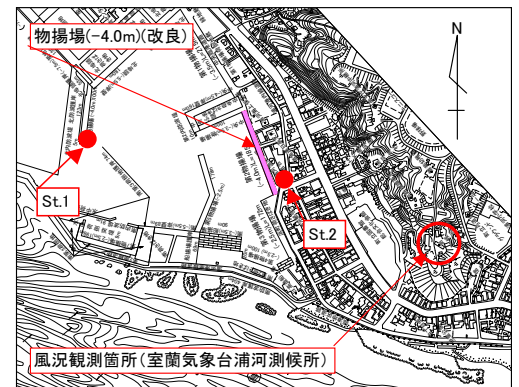
図表-8 風況観測箇所図

浦河港内の2地点(St.1、St.2)で60昼夜観測した風況観測データと室蘭地方气象台浦河測候所での観測値との相関性を確認し、観測値と測候所観測値を用いて、整備効果把握を目的とした風況シミュレーションを実施した。

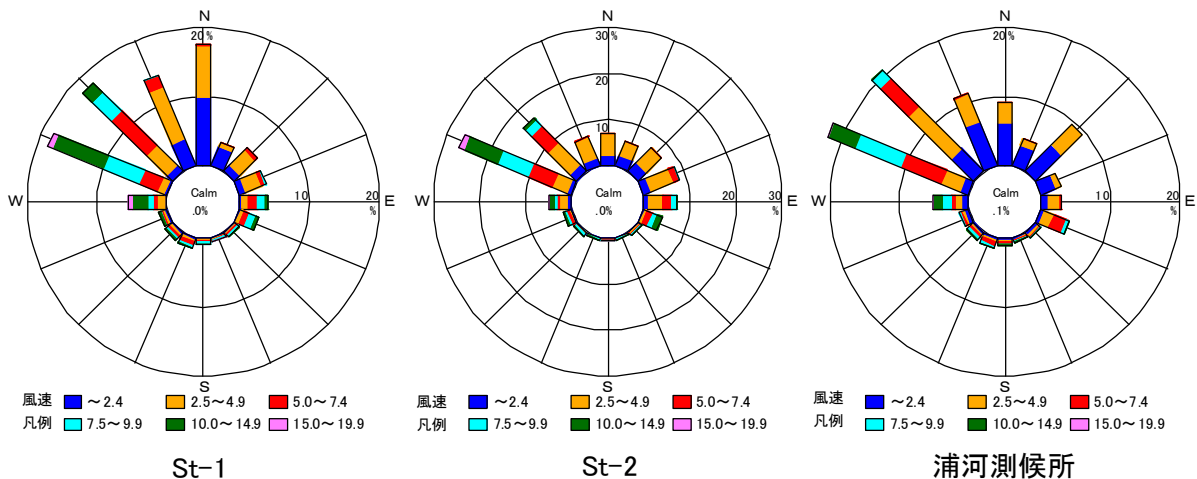
図表-9 各地点の風向別風速頻度

各地点の風向別風速頻度表および観測地点間の風速の関係 (60 昼夜観測) より、各地点の相関性が高く、特に WNW と NW では他の風向に比べて出現頻度が高く、10m/s 以上の強風の出現していることが確認された。

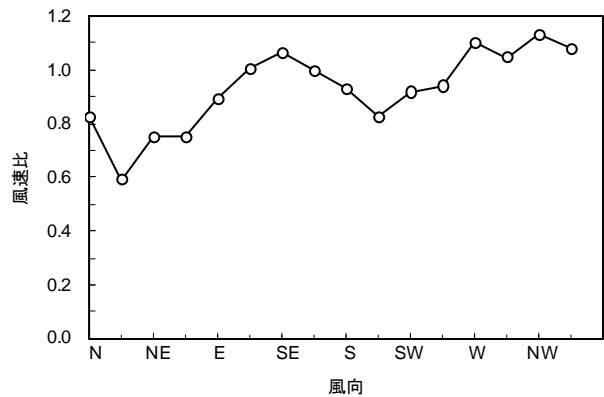
図表-11 風向毎の風速比(St.1/浦河測候所)

以上より風況シミュレーションは浦河測候所と St.1 の風向毎の風速比と浦河測候所で観測された 10 カ年 (1999 年～2008 年) の観測値から St.1 の頻度を推算して入力条件を整理した。

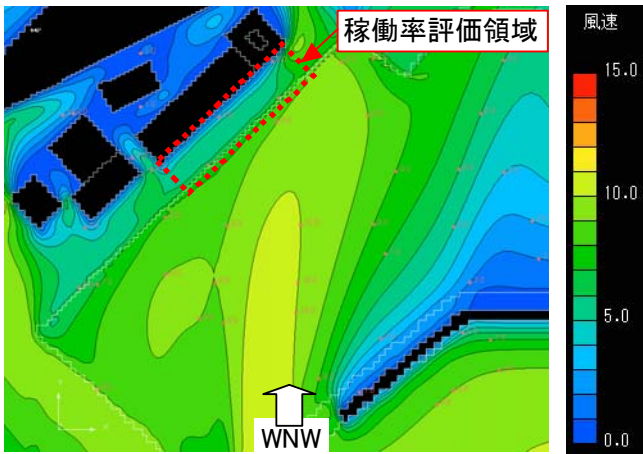
図表-14 計算結果事例と作業稼働率

風況シミュレーションは風配図および風向別風速頻度より、風速 10m/s 以上の出現頻度が高く第 2 物揚場に与える影響が大きい NW~SSE の 8 方向を用いることとした。稼働率を算定する領域として稼働率評価領域を設定し、評価領域内の風向風速頻度を求め、作業領域風速 5.0m/s を下回る頻度を作業稼働率として算出し、その結果が目標稼働率 97.5% 以上であるか評価した。風況シミュレーションの結果、97.7% となり目標稼働率を満足する結果となった。

風向	現況再現 (%)	将来予測 (%)	改善率 (ポイント)
SSE	98.7	99.2	0.5
S	96.7	99.3	2.6
SSW	99.5	100.0	0.5
SW	98.5	99.9	1.4
WSW	99.8	100.0	0.2
W	86.6	93.4	6.8
WNW	66.0	92.2	26.2
NW	91.7	99.6	7.9
全風向	91.1	97.7	6.6

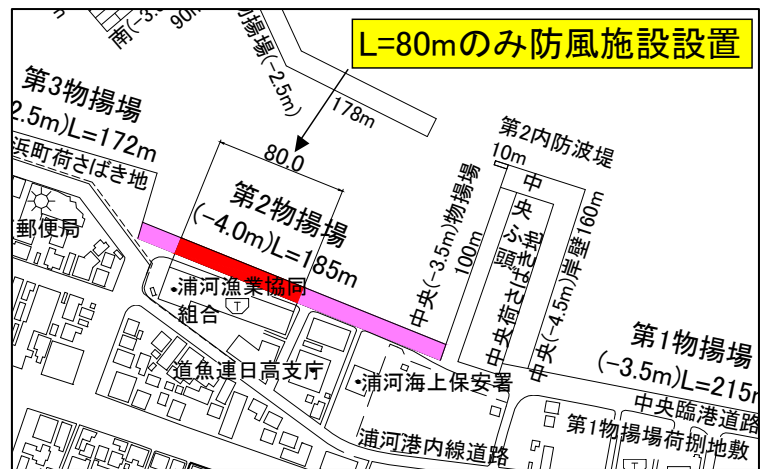
図表-15 防風対策施設の配置図

物揚場に係留する船舶に影響を与えている風向は沖側～岸側の風であるため、特に沖側～岸側に吹く風を対象として防風施設を配置する。防風施設は対象となる風向に対して防風施設を配置することが一般的である。当該施設においては、物揚場背後に市場があることから、市場の前面に防風対策施設を設置することにより船舶への影響を回避する施設として機能を十分に発揮することが可能である。

設置延長については、物揚場の利用状況や背後施設などの状況を勘案して、物揚場の延長L=185mに対して防風屋根と一体化が可能な背後施設の延長はL=80mとした。

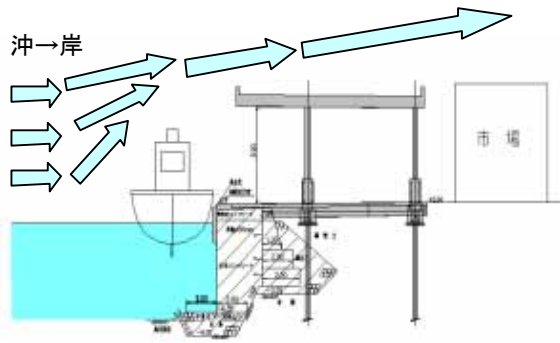
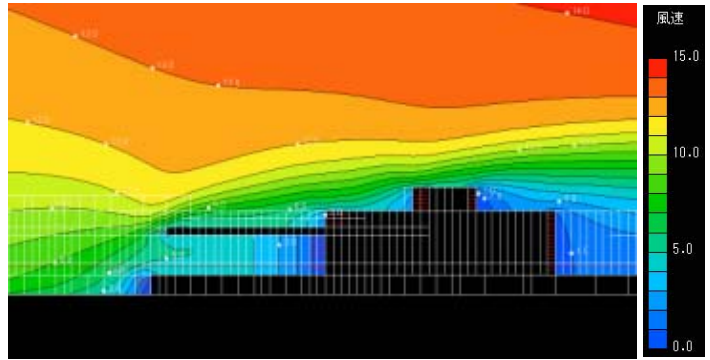
第2物揚場での防風効果のイメージ

将来予測計算結果コンター図 (WNW 方向)

上部工の嵩上げ改良により施設の冠水がなくなり、防風対策施設の設置により船舶動揺が軽減され、接触による船舶損傷がなくなった。また、水産品の陸揚げを行う際には、降雨や降雪時には水産品の品質低下を防ぐために貨物をシートで覆う等の対策を実施していたが、防風対策施設の設置により、これらの作業時間が短縮され効率的な陸揚げが可能となった。
