# 寒冷地山間コンクリート構造物の スケーリングとひび割れが複合した凍害の調査

(独) 土木研究所寒地土木研究所 耐寒材料チーム ○田畑 浩太郎  
(独) 土木研究所寒地土木研究所 耐寒材料チーム 遠藤 裕丈

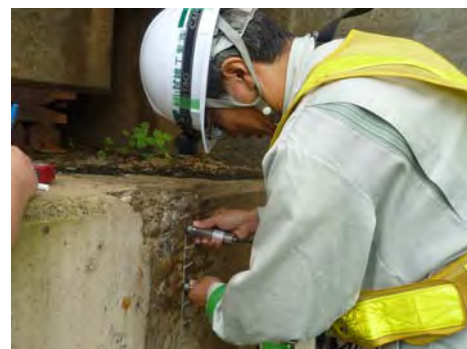
写真-1 超音波伝播速度試験の様子

既往の研究<sup>3)</sup>を参考に、コンクリート表面近傍に存在する劣化層の厚さを非破壊で推定することが出来る表面走査法に準じた調査を行い、目視では確認出来ないコンクリート内部の劣化状態について調査を行った。写真-1に調査状況の一例を示す。
