平成23年度

# 小樽港北防波堤本体(斜塊部)の健全度について

小樽開発建設部 小樽港湾事務所 計画課 ○本田 達也  
中村 誠  
第1工務課 井元 忠博

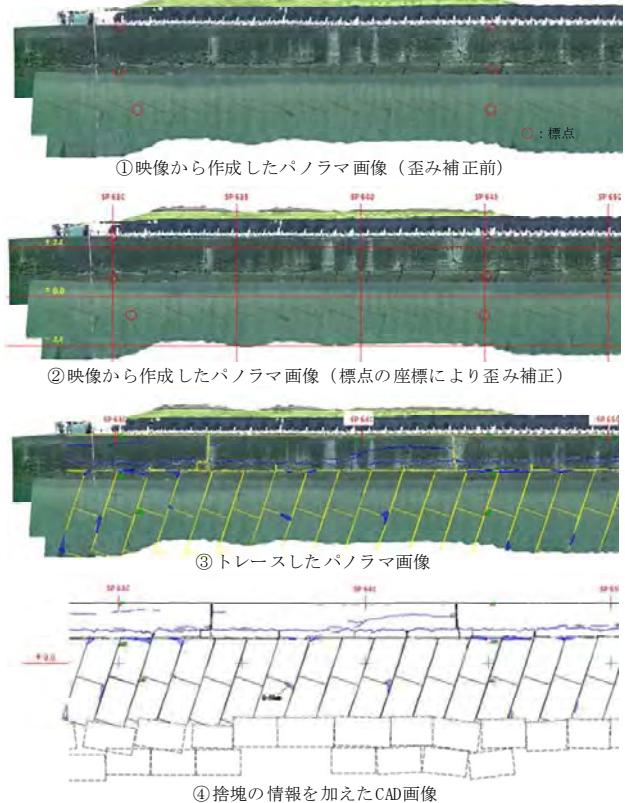
図-4 側面図作成までの流れ SP630～650地点

映像解析の手順として、あらかじめ、防波堤堤体側面に距離と高さを有する標点を、一定間隔（15m）でマーキングし撮影することにより、スケールを有する画像を作成できるようにした（図-4 ①②）。

次に、スケールを有したパノラマ画像に、構造物の線・クラック等をトレースし、捨塊などの情報を加えてCAD図を作成した（図-4 ③④）。

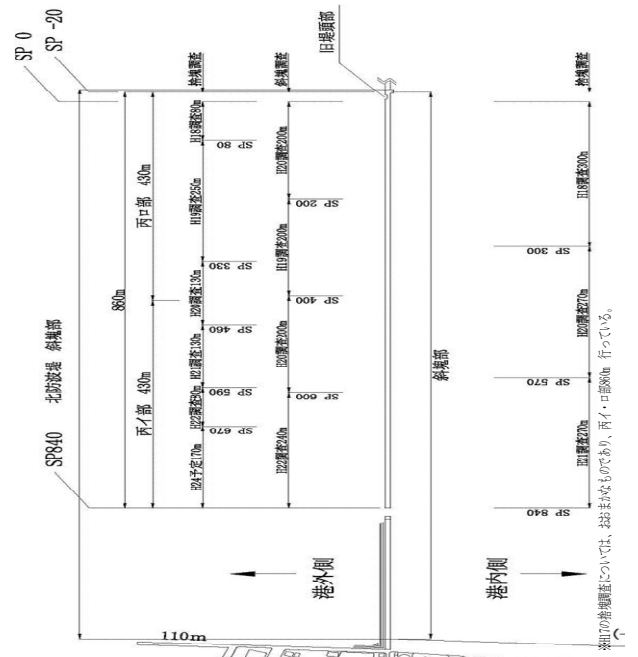
図-5 各調査年次詳細図

だが、この欠損は、施工止め（毎年の工事終点部）の箇所であることから、施工当時の斜塊ブロック据付において、発生したものと思われ、後年において発生したものではないと推測される。なお、年次毎の調査箇所を図－5に示す。
