平成23年度

# コンクリート用水路の表面補修に係る 試験施工およびモニタリングについて(第1報)

札幌開発建設部 農業整備課 ○北村 英士  
会沢 義徳  
西田 真弓

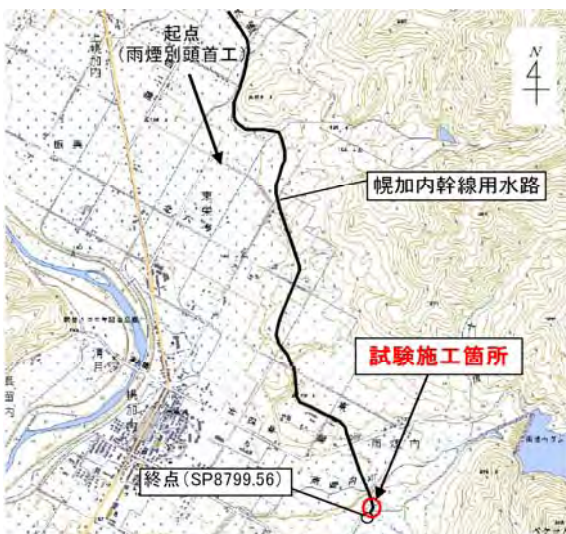
図-2 試験施工箇所位置図

試験施工箇所は、コンクリートの凍害劣化に対する補修工法の有効性を同一条件下で比較検証するため、用水路末端部のSP.8710.00～SP.8799.56の開水路区間（写真-1）を対象とした。また、凍害の影響が最も顕著に現れていた天端部を打直し、健全化したコンクリートに対しての凍害対策効果を検証するため、開水路区間の近傍に位置している分水門3箇所（写真-2）も試験施工の対象とした。

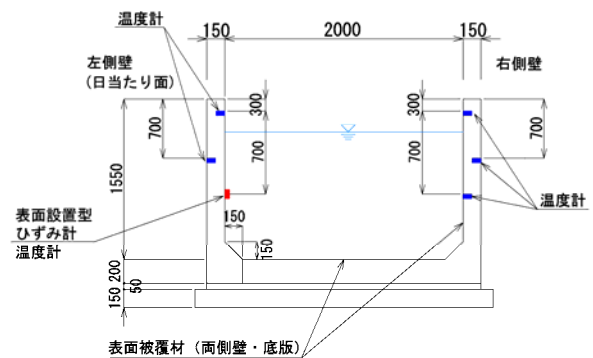
図-5 観測機器配置図（開水路標準図）

ひずみ量により凍結融解に伴う体積変化を把握し、被覆材のひび割れ発生状況との関係性を評価する。

凍害は、躯体の背面温度に影響されることから、背面温度とひずみ量との関係を把握する。また、気中部・水中部の温度変化の違いと付着強度により、被覆材の劣化の進行性を評価する。

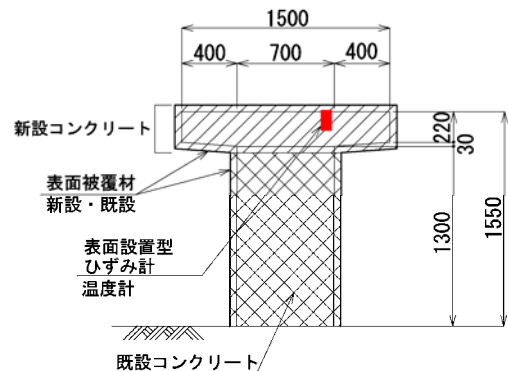
図-6 観測機器配置図（分水門標準図）

開水路においては、各補修工法ともに大きな変状は生じていない。分水門は、クリークライナー工法にひび割れおよびエフロレッセンスが一部生じていることを確認している。
