農業用管水路附帯施設の 補修工法の評価について

網走開発建設部 農業計画課 ○横木 淳一
山崎 耕司
菅野 徳久

農業用管水路の附帯施設である弁室等において、浸水・水没の事象に起因して弁体等の錆による劣化の進行が維持管理に支障をきたす状況になっている。原因究明調査の結果、雨水・地下水・結露の3つの要因であることが判明した。よって本報告では、浸水原因に対応した対策工法の検討結果及び試験施工の内容について報告する。

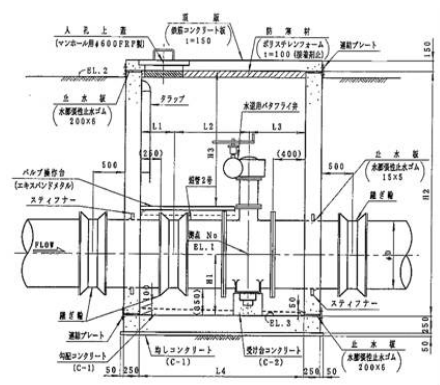
図-1 頂底板分離型

小清水地区及び西網走地区の弁室構造は「頂底板分離型」「頂版分離・底板一体型」に大別されるため、それぞれから選出した。(図-1、2)

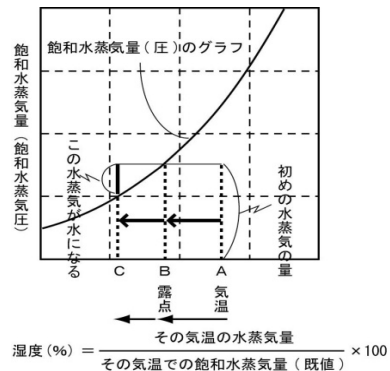
図-9 結露のメカニズム

結露は、弁室内に対して高温で多湿な外気から供給された水蒸気が、弁室内の側壁等で露点温度まで冷やされその表面に発生(図-9)する。本弁室のコンクリートの壁面温度は弁室外の空気に対して露点温度以下になっていることからC制水弁工においては、結露による滞水が原因であると判断される。
