寒冷地における用水路の劣化と保全 －機能診断手法の提案と対策工法の評価－

とりまとめ担当 本局 農業水産部農業計画課
函館開発建設部
旭川開発建設部
(独)土木研究所寒地土木研究所

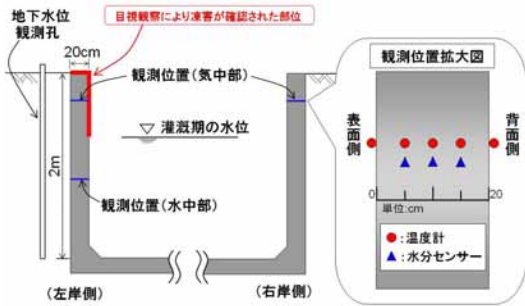
図-1 観測機器の設置概要

調査では、左岸側壁背面の地下水位、側壁部材の表面・内部温度および内部の水分観測のため、図-1に示すように地下水位観測孔、温度計（T型熱電対）、

および水分センサー（KZW-1A, (株)東京測器研究所製）を設置した。また、積雪形状や側壁表面への水分供給状況の撮影のため、カメラを設置した。

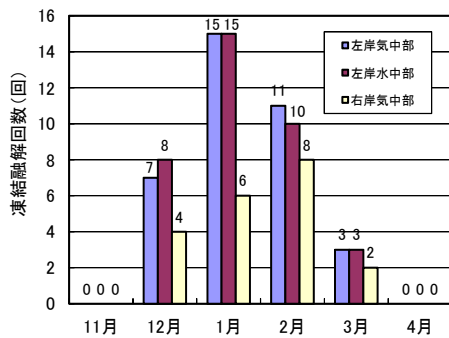
図-2 観測箇所における側壁表面の月別凍結融解回数(平成22年11月～平成23年4月)

図-2に平成22年の11月からひと冬の側壁表面の凍結融解回数を月別に示す。なお、凍結融解回数の算出に用いる凍結・融解温度の考え方は既往の文献²⁾を参考にした。すなわち、文献²⁾によればコンクリートに凍結融解を繰返し与える場合、凍結温度が-5℃以下の条件で凍害劣化が顕著に生じる。それゆえ、本報では一旦-5℃以下となっていたコンクリート温度が0℃を超えた場合の回数を凍結融解回数とした。図-2に示すように、左右岸ともに凍結融解回数が多い時期は1月と2月である。ひと冬を通じた合計と比較すると、左岸側壁の気中部と水中部は、ともに36回であった。写真-1のように、左岸の気中部と水中部ではひび割れの状況は異なるが、凍結融解回数に違いはない。一方で、右岸気中部では、ひと冬の凍結融解回数は20回で左岸側壁の5割強であった。このような左右岸の凍結融解回数の差は、側壁の面する方位の他、次に述べるように、積雪形状も要因となっている。

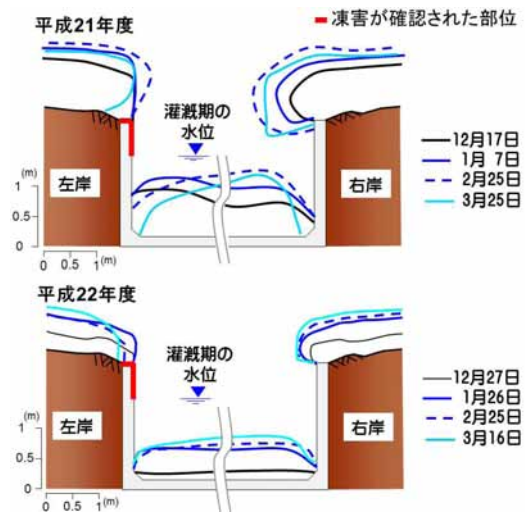
図-3 観測地点の積雪形状

図-3に平成21年度および平成22年度の観測区間の積雪形状を示す。右岸側では水路の内部まで雪庇が張り出す。左岸側は雪に覆われず、日射による温度変化を受けやすい状況であった。両年で積雪量の多少はあるものの、雪庇の有無や露出状況などの基本的な積雪形状はほぼ同じである。このように、積雪形状は、水路延長上のそれぞれの場所でみれば年毎の変化が小さい。このことが、特定の箇所に着しい凍害劣化を生じさせる一因となっていることが示唆される。

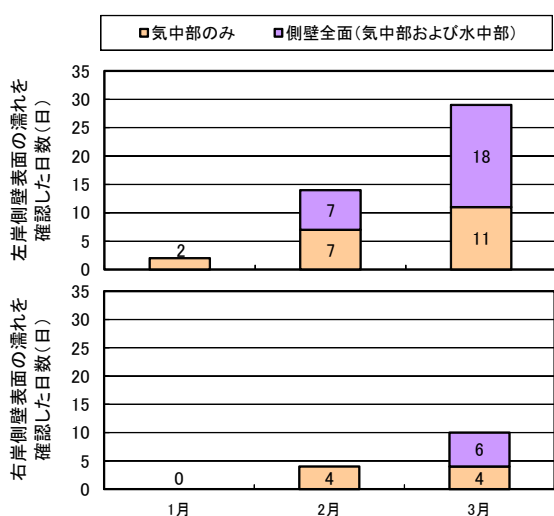
図-4 定点カメラにより側壁表面の濡れを確認した日数 (平成23年1月～3月)

側壁表面が濡れた日数を図-4に示す。表面が濡れた日数の1月と2月の合計は、多い箇所から順に、左岸気中部で16日、左岸水中部で7日、右岸気中部で4日、右岸水中部で0日である。このように、凍害を生じている左岸気中部では凍結融解を生じるような

温度変化が多い時期に、融雪水の供給を多く受ける。一方、凍害劣化がみられない部位で、融雪水が多量に供給されるのは、凍結融解を生じるような温度変化が少ない時期である。

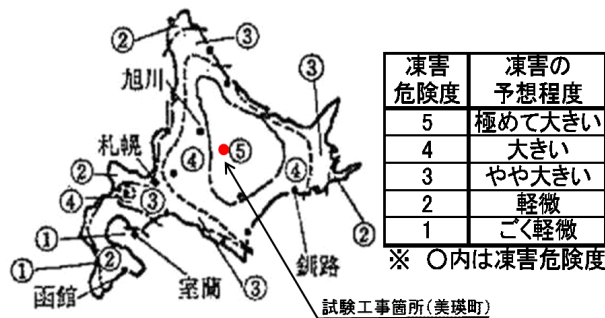
図-5 凍害危険度の分布図⁷⁾と試験工事箇所

工事箇所は、大雪山系に近い美瑛町に位置し、直轄かんがい排水事業美瑛川地区で整備された農業水利施設のうち、昭和44年度に施工された貯水池幹線用水路である（図-5）。

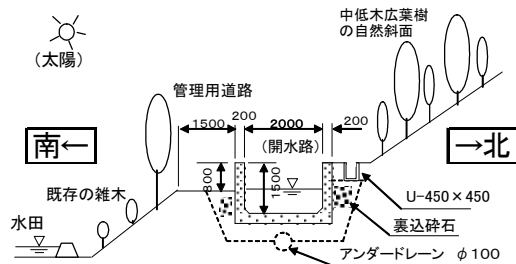
図-6 構造断面

試験区間は斜面の中腹に半切半盛の構造で配置された幅2.0m、高さ1.5mの現場打ち鉄筋コンクリートフルーム水路である（図-6）。

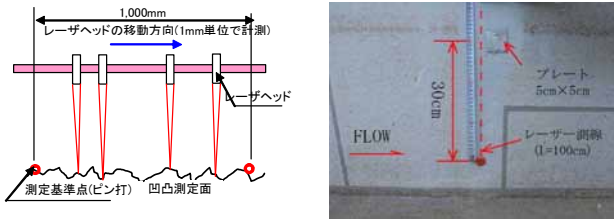
図-14 レーザー凹凸計測法 **写真-7** 摩耗量の測線とプレート

このため、平成23年から可搬式高精度レーザー測定器を用いた凹凸測定と固定SUSプレートを用いた固定点からの減耗量測定による併用測定を行い、測定方法の有効性の検証を進めている（**図-14**、**写真-7**）。

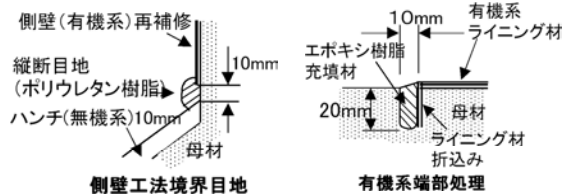
図-15 目地および端部処理の例（有機系）

変状が発生しやすいと考えられる目地部は、流水の作用方向を考え側壁底版の工法境界の縦断目地をt=10mm幅で重ね接合とし、端部を伸縮目地にH=20mm補修材折込みを行っているため、現時点では剥がれ等の変状は見られない（**図-15**）。

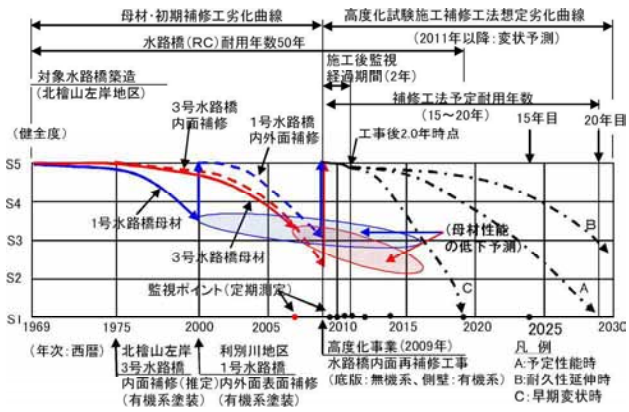
図-16 水路橋補修後の劣化の傾向と予測

施設であり、今後、補修工法の劣化が顕在化する時期に入るため、水路橋構造本体（母材）と表面補修工法の経年変化と今後想定される劣化傾向を概括的に推定した（図-16）。

今後の監視作業では水路橋本体（母材）と補修工法の変状を早期に発見し、段階的な評価を適時行い、施設の長寿命化を図っていく必要があると考えられる。

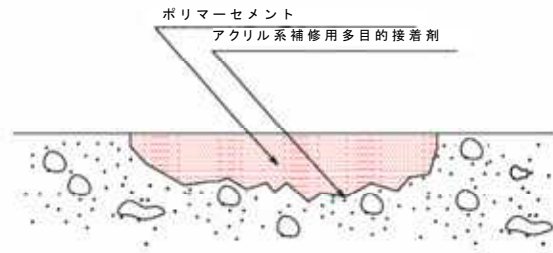
図-19 断面修復工

日射の影響を受けやすい土砂吐上部や取水工上は、手摺り、階段等の金物からの水分供給が多く凍害劣化を受けているため、凍害によって健全性が失われた断面の修復と水分侵入の遮断が必要である。なお、断面修復工と表面被覆工の詳細図を図-19、図-20に示す。

断面修復材料にはポリマーセメントを採用した。しかし、表面被覆工で連続繊維接着工を採用する箇所については、遮水性と躯体の保護が付与されるので、経済性を考慮して高強度・高耐久性補修用モルタルを使用した。
