# 災害復旧対策工に関する設計の考え方について

## —国道230号 中山峠法面災害の事例—

札幌開発建設部 札幌事務所 計画課 ○佐野 法彦  
佐々木克典  
芳賀 祐介

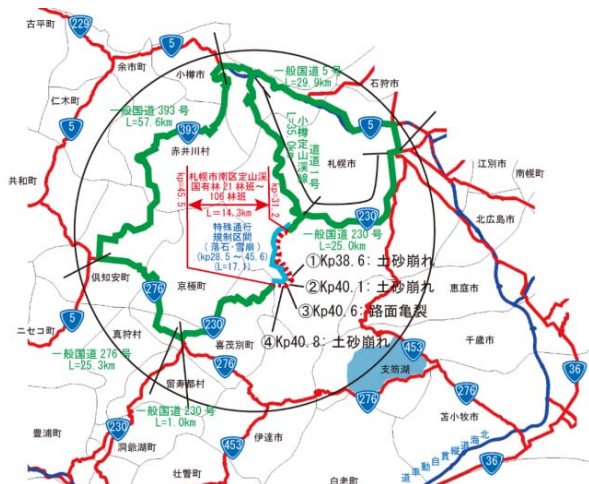
図-1 被災箇所図

平成24年5月4日に路面冠水のため札幌市南区定山溪～喜茂別町字尻別区間の延長約42kmで通行止めを行った(図-1)。その後、土砂崩壊箇所を2箇所(KP40.1、KP40.8)を確認し、さらに路面亀裂箇所を2箇所(KP40.6、KP39.6)を確認した。そのうち大きく被災を受けたKP40.6とKP40.8について具体的に述べる。
