積雪寒冷地における粗面系舗装の耐久性に関する一考察

(独) 土木研究所 寒地土木研究所 寒地道路保全チーム 布施 浩司
同 上 熊谷 政行
同 上 安倍 隆二

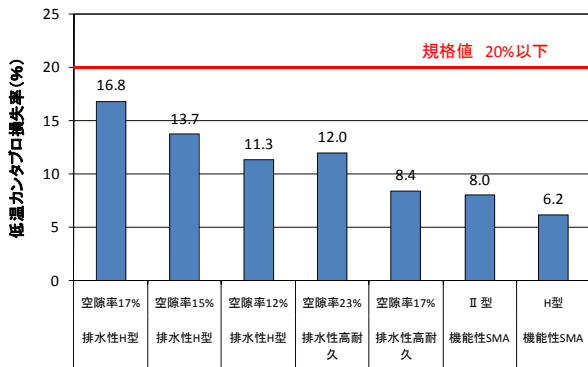
図-5 低温カンタブロ試験結果

図-5 に低温カンタプロ試験結果を示す。低温カンタプロ試験は供試体養生温度-20℃、試験室温度-20℃で実施した。標準混合物である排水性空隙率 17%と比較し、排水性空隙率 12%、15%、機能性 SMA (II 型、H 型)の低温カンタプロ損失率は低く、耐久性は向上した。

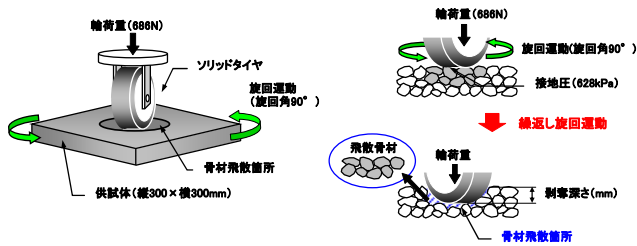
図-6 繰返し表面剥離試験方法

図-6、図-7 に繰返し表面剥奪試験方法と試験結果を示す。この試験は交差点や取付道路における車輛の据えきり作用を模した試験である。標準混合物と比較し、排水性空隙率 12%、15%、機能性 SMA (H 型)の耐久性が高いことが分かった。

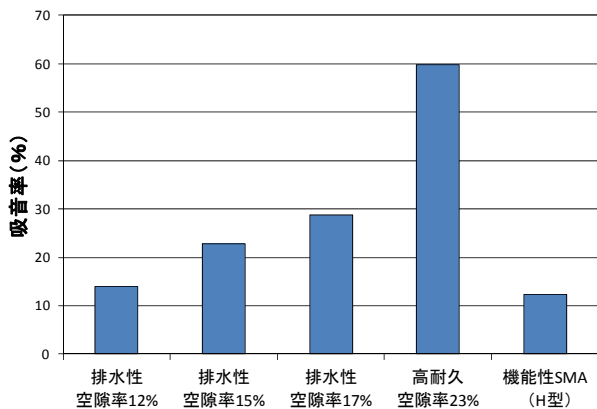
図-8 吸音率測定結果

図-8 に吸音率試験結果を示す。標準混合物と比較し、排水性空隙率 12%、15%の吸音率は低い結果となるものの、吸音効果を有していることが確認された。機能性 SMA (H 型)の吸音効果は小さい結果となった。
