実構造物におけるひび割れ注入後の 品質管理に関する検討

(独) 土木研究所 寒地土木研究所 道北支所 ○村中 智幸
(独) 土木研究所 寒地土木研究所 耐寒材料チーム 内藤 勲
(独) 土木研究所 寒地土木研究所 耐寒材料チーム 田口 史雄

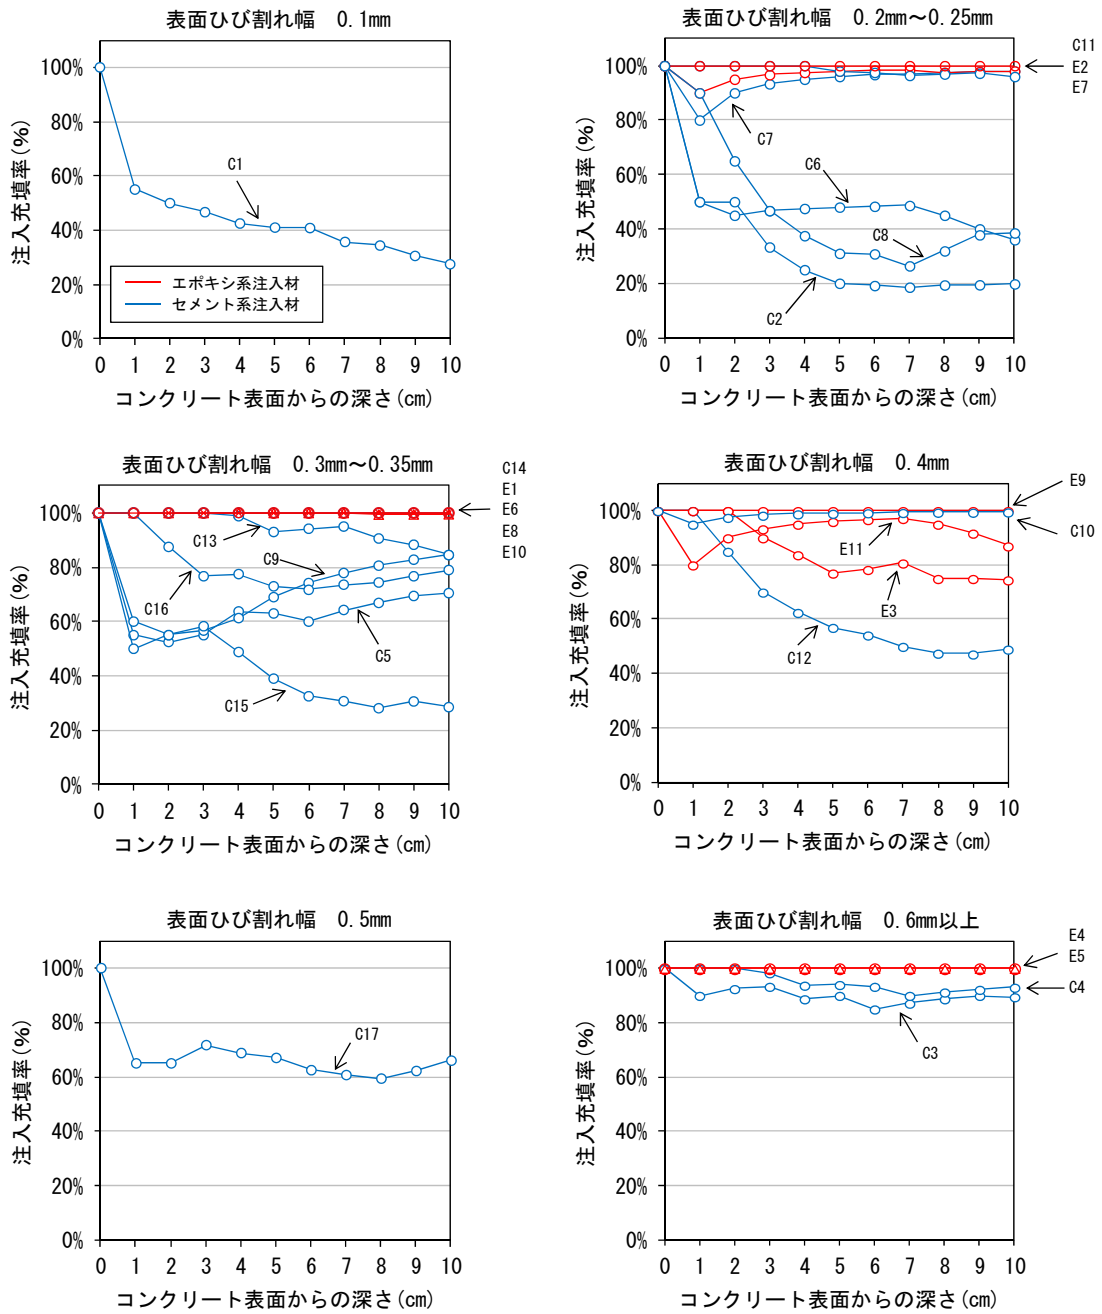
図-4 表面ひび割れ幅と表面から深さ10cmまでの深さ毎の注入充填率

図-4に表面ひび割れ幅とコンクリート表面から10cmまでの深さ毎の充填率、写真-3に削孔コアと削孔内の状況例を示す。エポキシ系注入材（以下、エポキシ系）は全体的に高い充填率となった。表面ひび割れ幅が0.2mmと0.4mmの3ケースにおいて充填率が低くなるケースも見られたが、これ以外は、ほとんどが充填率100%であったことから、表面ひび割れ幅以外の要因が考えられる。一方、セメント系は、表面ひび割れ幅が大きくなると充填率も高くなる傾向が若干見られたが、充填率100%のケースは少なく、全体的に充填率が低く、ばらつく傾向にあり、表面から深さ毎に充填率が徐々に減少していくケースや表面から1cmの表面付近で充填率が大きく減少するケースが見られた。

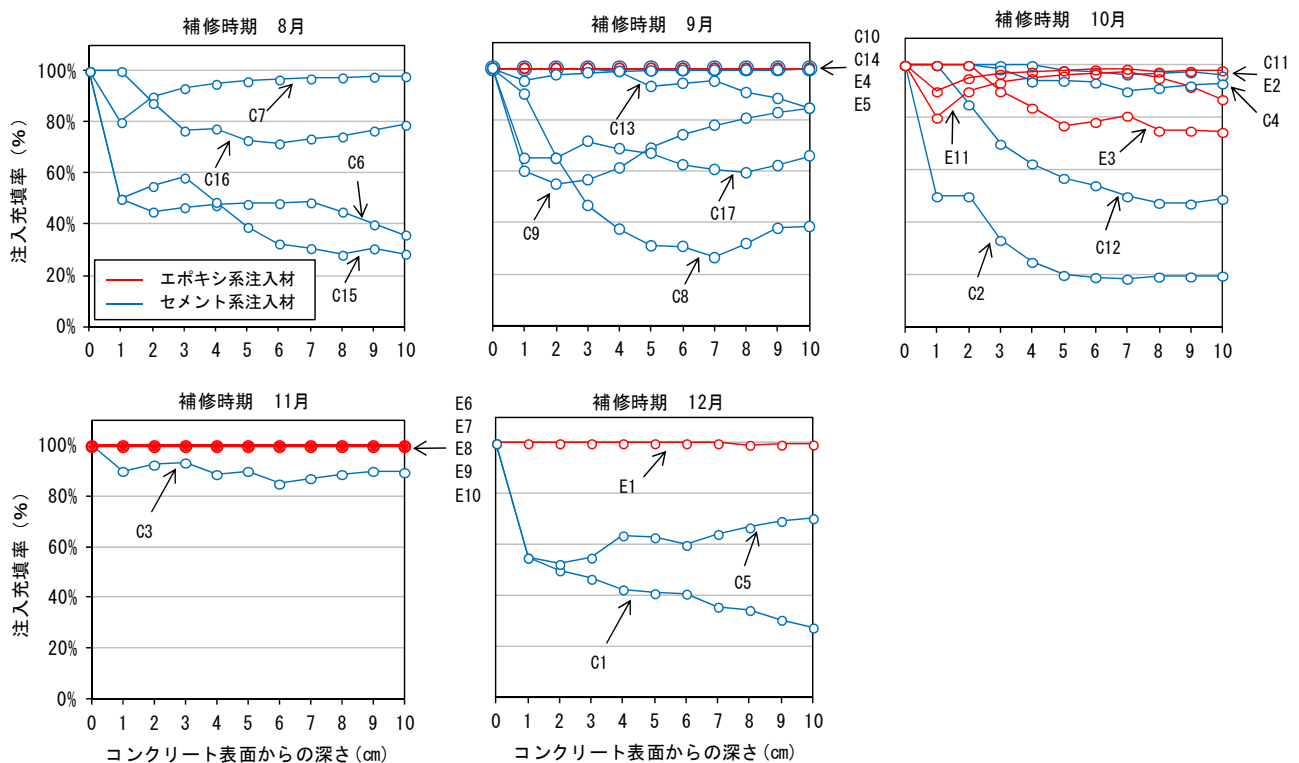
図-5 補修時期と表面から深さ10cmまでの深さ毎の注入充填率

図-5に補修時期とコンクリート表面から深さ10cmまでの深さ毎の充填率を示す。セメント系は補修時期による大きな違いは見られなかった。一方、エポキシ系は10月に充填率が下がるケースが見られる。これらは、前述した充填率が低くなった表面ひび割れ幅が0.2mmと0.4mmの3ケースであった。積雪寒冷地では、一般的に11月から冬期施工期間⁵⁾となり、防寒対策が実施されるが、10月施工の場合、日中の気温が5℃以上（エポキシ系補修材は5℃以上での施工が一般的）であっても、コンクリートの内部温度が低くなっており、注入材の流動性が低下することによって注入不足が生じる場合もあると判断される。特にこの3ケースの構造物（橋梁）は、北海道でも特に寒冷環境の厳しい道北に位置していることから、低温による注入不良が原因と考えられる。したがって、積雪寒冷地の10月にひび割れ注入を実施する場合、適切な温度管理を行い、気温によっては、必要に応じて防寒対策を実施すべきである。
