平成24年度

一般国道275号志寸川橋の床版陥没について —防水層を含めた床版の劣化損傷状況の調査—

(独) 土木研究所 寒地土木研究所 寒地構造チーム ○澤松 俊寿
(独) 土木研究所 寒地土木研究所 寒地構造チーム 岡田 慎哉
札幌開発建設部滝川道路事務所 山崎 達哉

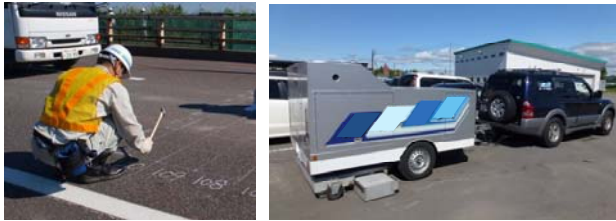
図-2 舗装上面からの非破壊調査

(a) 叩き点検 (b) 電磁波を用いた調査

床版の損傷状態の把握、および調査手法の適用性の検討を目的として舗装上面からの非破壊調査を実施した。調査は従来から一般的に用いられている叩き点検（図-2 (a)）と、電磁波を用いた調査⁵⁾（図-2(b)）の2つの手法による。調査手法の概要を表-1に示す。叩き点検は陥没発生部周辺を含む約40×6mの範囲において35×35cmの格子に対して実施し、電磁波を用いた手法は橋面全面について実施した。
