# 用水路の補修工法経過観察結果について

## －表面被覆工法のモニタリング結果－

函館開発建設部 農業開発課 ○加藤 太吾  
安田 俊一  
齋藤 晴保

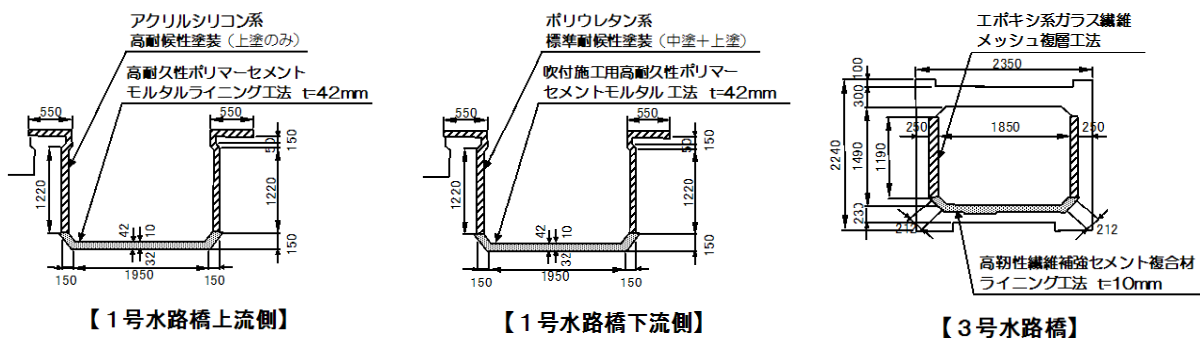
図-2 試験施工の補修工法

平成21年度に試験施工として実施した補修の工法は、変状とその要因から、耐久性、ひずみ追従性及び防水性の3点に着目して選定した。特に底版と側壁の環境作用の違いに着目し、無機系と有機系を使い分けた。また既設の健全度の高い表面被覆工部の有効利用、たわみ追従性や母材の劣化が進んだ箇所への付着性能の確保に留意した(表-3、図-2)。

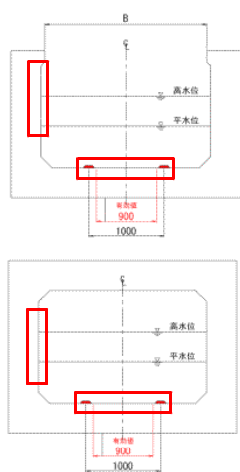
図-6 測定位置図

900mmを有効測定範囲として、900点の平均値を採用した。プレート法では中央部を2点測定し平均値とした。（図-6）

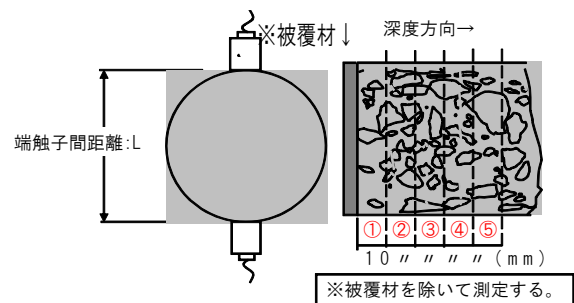
図-8 超音波伝播速度測定のご概念図

凍害によりコンクリートの組織が損傷すると、弾性係数が低下するため、コンクリート内部を伝播する弾性波の速度が低下する。このことを利用して、超音波測定器により伝播する音速を10mm間隔で深度毎に測定することにより凍害の影響範囲を推定した(図-8, 写真-8)。
