# 後志利別川における画像解析による流量観測について —大規模出水に対応した流量観測の自動化・高度化—

函館開発建設部 今金河川事務所 ○澤谷 裕貴  
秋山 泰佑  
株式会社 福田水文センター 亀岡 雅史

各地で施設能力を上回る洪水が発生する中、高水流量観測は、観測員の安全を確保等のためやむを得ず浮子観測を中断しなければならない場合が発生している。そのような場合でも非接触型流速計測法により観測・補完できるよう水文観測規程が改定されている。本報告では、後志利別川で台風第18号の影響で大規模な出水が発生した際に画像解析により高水流量観測を実施したため、その有効性と課題について報告するものである。

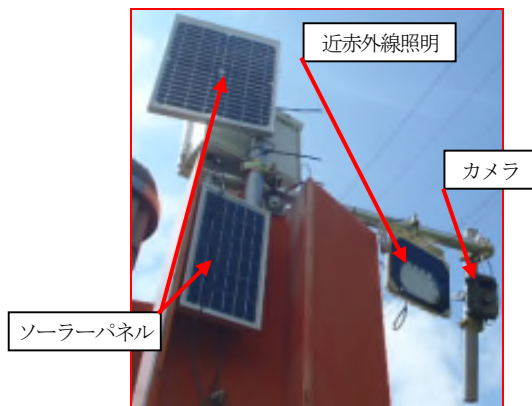
図4 観測装置の設置状況(例:花石)

各観測所のトレイルカメラの設置高は、直近10年の最高水位を基に決定し、高水敷の水位測定柱(図4) 上端等に取り付けた。近赤外線照明は、撮影時間に連動して点灯する回路を取り付けている。これにより夜間の点灯時間が最小化され、省電力に寄与している。カメラ本体の電源も外部バッテリーから給電する仕組みにより、電池交換の頻度を大幅に減らしている。カメラや増設照明に使用するバッテリーは太陽光パネルを使用した充電が可能としており、観測装置一体は商用電源から完全に独立していることから、停電による欠測が回避できる。

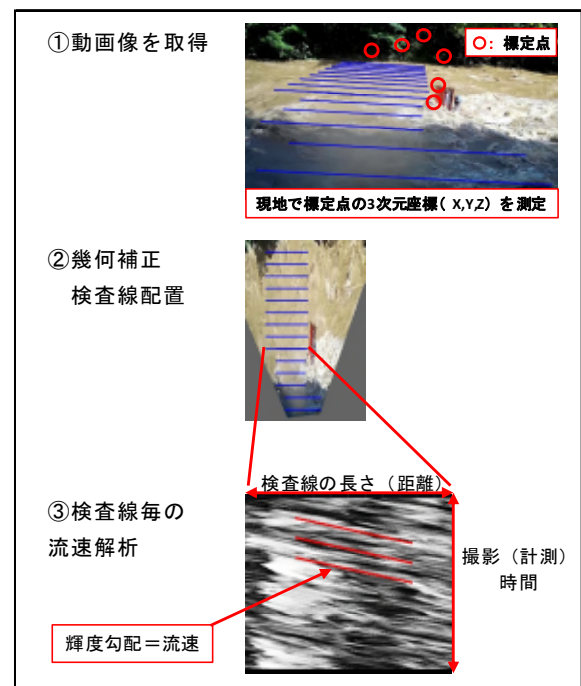
図5 STIV解析の概要(例:上利別)

画像を真上から見た画像に幾何補正し、画像上に配した検査線を時間的に積み重ね、横軸に距離、縦軸に時間を持つ時空間画像を作成する。作成された時空間画像に生じた斜め方向の輝度勾配(距離/時間)を解析することで流速を得る手法である(図5)。

画像内の幾何補正量は、予め現地で配置・測定した標定点の3次元座標と画像内に映りこむ標定点との相関より求められる。

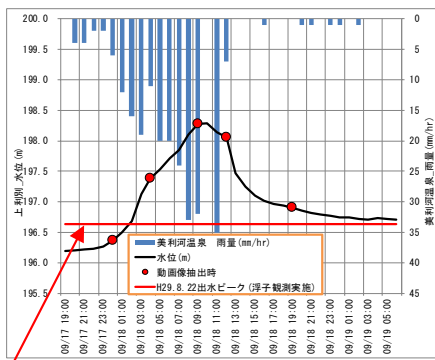
図-7 H29.9.18のハイドロ観測状況 (例：上利別)

平成29年9月18日に発生した美利河ダムでは既往最大、下流河川では観測開始以来2番目の洪水を含めた状況 (例：上利別) を図-7に示す。

林道通行止めのための人による観測の限界 (8/22の観測値)

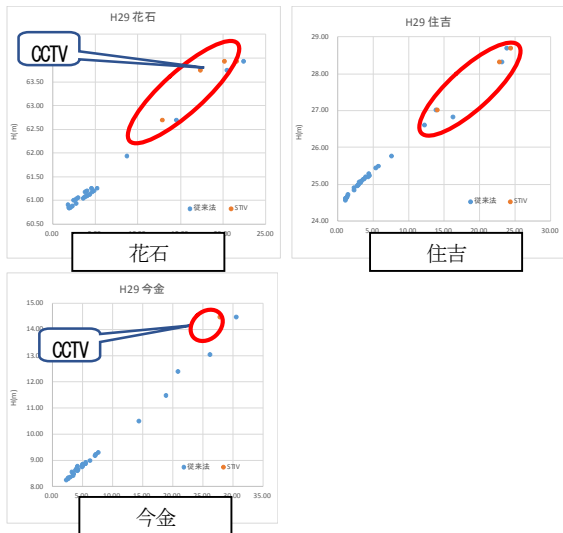
図-10 観測結果\_管理図 (花石・住吉・今金)

以下の図-10には、9/18洪水時の両手法の観測結果を示している。花石観測所と今金観測所はCCTV画像を利用した流速解析も併せて実施している。ここにおける観測結果について、従来法 (浮子法) と画像解析の観測較差は10~15%程度であった。

花石の最高水位時の観測結果は、浮子法に対してトレイルカメラ画像解析は7%、CCTV画像は-17%である。ただし、水位上昇期のCCTVデータには20%以上の較差も発生している。

住吉の解析結果は、浮子法に対してトレイルカメラ画像解析流量は±5%程度に収まっており良好であった。
