官庁施設における顧客満足度調査結果の活用について

—過去の調査結果を企画・設計の留意事項につなげる—

北海道開発局 営繕部 営繕計画課 ○山田 泰宏
林 直広
技術・評価課 町田 豊治

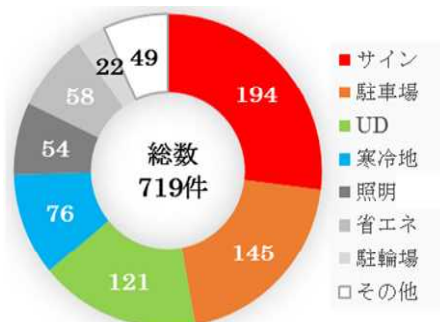
図-1 719件の回答のキーワード別分類

全13件の庁舎における719件の回答をキーワード別に分類した結果を図-1に示す。回答の多い順に [サイン]、[駐車場]、[UD] で、全体の過半となっており、これらは利用者の動線に関係する内容となっている。

本研究では、図-1に示すとおり回答数が多い [サイン]、[駐車場] 及び [UD] 並びに北国特有の内容であると考えられる [積雪寒冷地] を分析、考察の対象とする。
