北海道における床版上面劣化の発生傾向の整理

(国研) 土木研究所 寒地土木研究所 寒地構造チーム ○白戸義孝
角間 恒
西 弘明

寒冷地における道路橋RC床版の維持管理では、コンクリートの土砂化や層状ひび割れといった上面側から発生する劣化を早期に発見することが重要になる。本研究では、床版上面を点検・調査する時の着目点を整理することを目的に、北海道内において舗装切削を伴う床版上面の劣化状況調査ならびにコア採取によるひび割れ調査が行われた事例を収集し、土砂化や層状ひび割れの発生傾向を整理した。

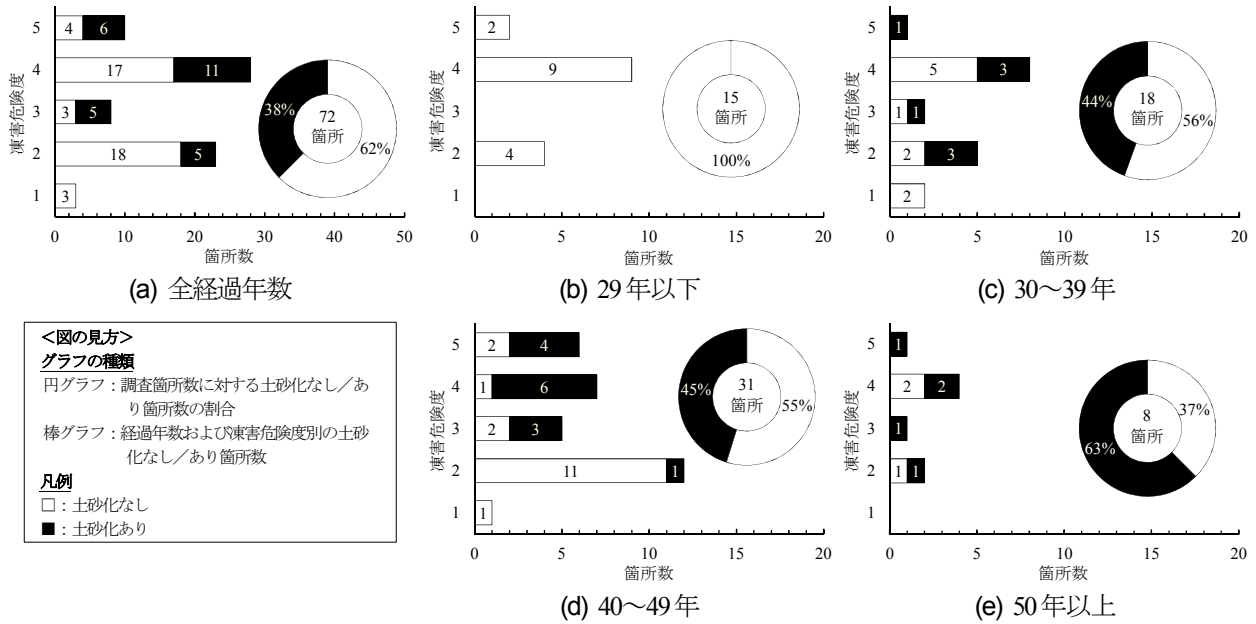
図-3 経過年数および凍害危険度の影響

図-3の円グラフに、調査箇所数に対する土砂化発生箇所の割合（以下、土砂化発生割合）を経過年数別に整理した結果を示す。経過年数29年以下の橋梁においては、調査を実施した全15箇所の中に土砂化が発生していた箇所は見られなかった。また、30年以上が経過した橋梁においては、経過年数が増加するにつれて調査箇所において土砂化発生割合が増加する。これらのことより、サンプル数のごく限られている中での整理ではあるが、経過年数30年以上の橋梁において舗装損傷が見られる場合には、その直下で土砂化が発生している可能性を想定した点検・調査が不可欠であり、一方で、経過年数30年未満の橋梁においては、舗装損傷が生じている場合であっても、その時点で耐荷性能が著しく低下するような土砂化の発生を想定した点検・調査が必要になる可能性が低いことを表している。

地域毎の凍害の発生しやすさを表す指標に凍害危険度²⁾があり、コンクリート構造物の健全度評価において参照されることが多い。図-3の棒グラフには、経過年数別に集計した土砂化発生箇所数を、さらに凍害危険度別に整理した結果を示す。土砂化発生事例のある経過年数30年以上に着目すると、経過年数40～49年における凍害危険度2の地域での土砂化発生割合がやや低くなって

いる以外、凍害危険度が高くなることで土砂化発生箇所数や土砂化発生割合が極端に増加するような傾向は見られていない。北海道開発局が管理する全橋梁に対する凍害危険度別の橋梁割合は、凍害危険度1の橋梁が全体の10%に満たないのを除き、凍害危険度2～5の橋梁がそれぞれ20～25%程度であり母数に偏りが少ないことから、凍害危険度と土砂化の発生しやすさは必ずしも関連していないと言える。これは、土砂化の発生が床版上に設置される舗装や防水層の劣化損傷の影響を強く受けることや、床版上面の土砂化が凍害だけでなく単に滞水条件での輪荷重走行によっても生じることに起因する。
