# 一般国道238号 浜猿防災事業における 防雪対策の取り組み —防雪土塁及び間伐材を用いた防風柵の効果検証—

稚内開発建設部 浜頓別道路事務所

一般国道238号 浜猿防災事業(浜頓別工区)では、防雪対策として道路防雪林の整備を行っている。平成29年度に、コスト縮減及び残土の有効活用を目的とした防雪土塁及び管内の既存道路防雪林の間伐材を利用した防風柵を試験的に施工した。平成29-30年冬期に視程障害や吹きだまりについて調査し、これら防雪・防風施設の効果検証を行ったのでここに報告する。

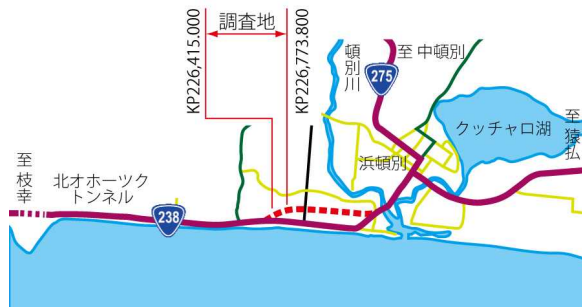
図-2 調査地位置図

図-2に調査対象区間(以下、調査地)を示す。浜猿防災事業(浜頓別工区)のKP=226,415,000～KP=226,773,800の区間で、防雪土塁及び防風柵を設置し、観測を実施した。

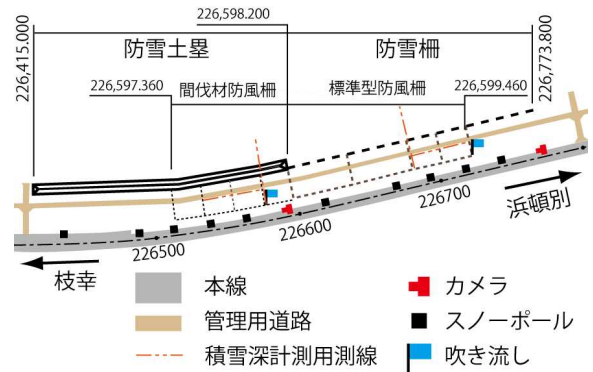
図-5 視程観測機器設置位置および測線位置図

防雪土塁区間、防雪柵区間で吹きだまり量や形状を計測するためにそれぞれに横断測線及び縦断測線各1測線を設定した。横断測線については観測期間内に2回測深棒を用いて実測を行ったほか、防雪施設の道路側横断測線上に2m間隔でスノーポールを立て、静止画像から積雪深を読み取った。縦断方向の測線については防風柵を中心に起終点方向21m(防風柵間隔)ずつ観測期間内に1回計測した。

視程状況調査の機器関係設置位置及び積雪深計測用の測線位置を図-5に示す。また、間伐材防風柵・標準型防風柵について写真-1に示す。

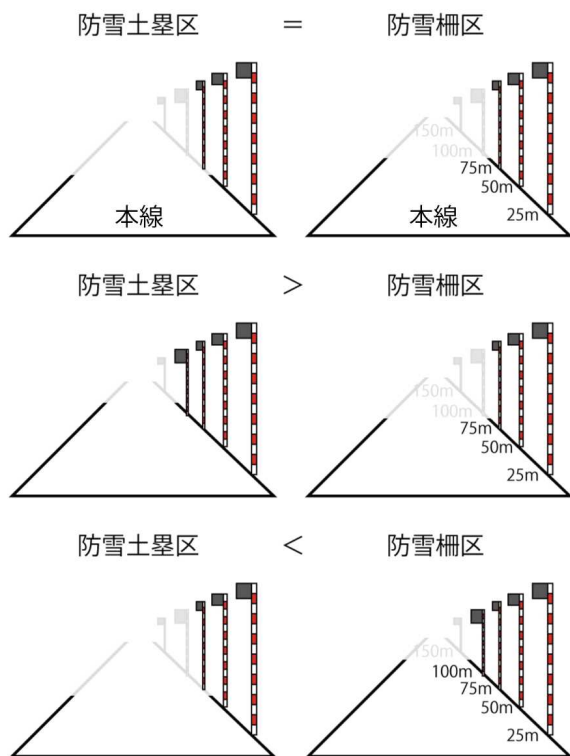
図-6 視程ランクの差による防雪施設の機能評価

防雪機能の評価については防雪土塁区と防雪柵区の視程ランクの差に着目して、図-6の模式的に示すように行った。両者の機能が同じ場合には同程度の視程ランクであり、防雪土塁の方が視程ランクが高い場合には機能的に防雪柵に優り、防雪土塁の方が視程ランクが低い場合には防雪柵の方が機能的に優れるという評価である。

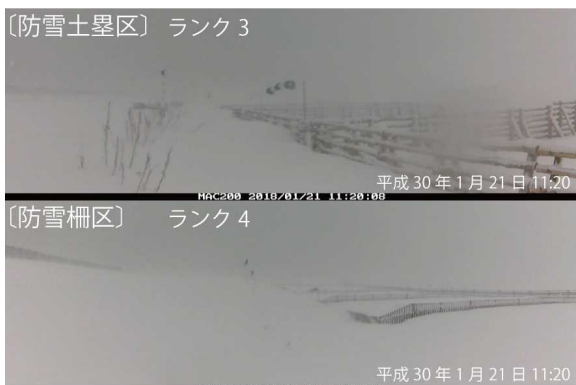
写真-2 吹雪時の静止画像の比較事例

また、防雪施設の違いにより視程ランクの変化があるかを確認するため、吹雪時の同時刻の静止画像を並べ、視程の変化があるかについても、評価を行った。

静止画像の事例および防雪施設の違いによる視程ランクの記載事例について、写真-2、表-2に示す。

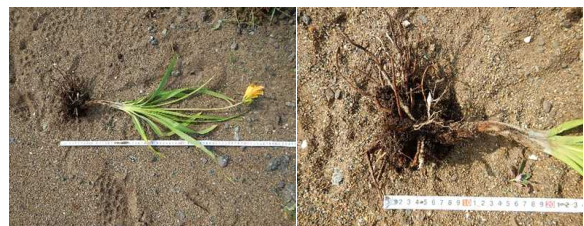
写真-4 掘り取ったエゾカンゾウとその根茎

表土すき取りにあたり、海浜性植物の地下茎を痛めず丸ごと確保することが求められた。このためエゾカンゾウとエゾスカシユリについては根茎の掘取りを行い、すき取り深を検討することとした。写真-4・写真-5に掘り取った状況を示す。

エゾカンゾウは高さ65cmの個体で、根茎の深さは約17cm。砂質土+腐葉土の混じり合った土壤に生育していた。太めと細めの根が発達し、白い楕円形の球根が複数確認された。

すき取り物の掘取りに際しては、これらの数値を参考にして深さを決定した。

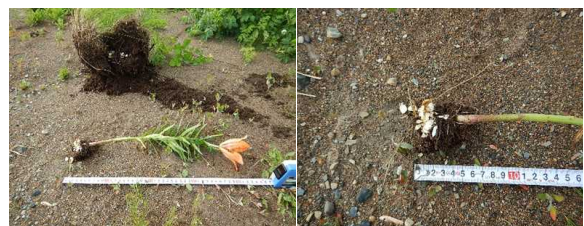
写真-5 掘り取ったエゾスカシユリとその根茎

エゾスカシユリは高さ42cmの個体で、根茎の深さは約7cm。砂質土+腐葉土の混じり合った土壤に生育していた。短く細めの根が発達し白い鱗茎状の球根が多数確認された。

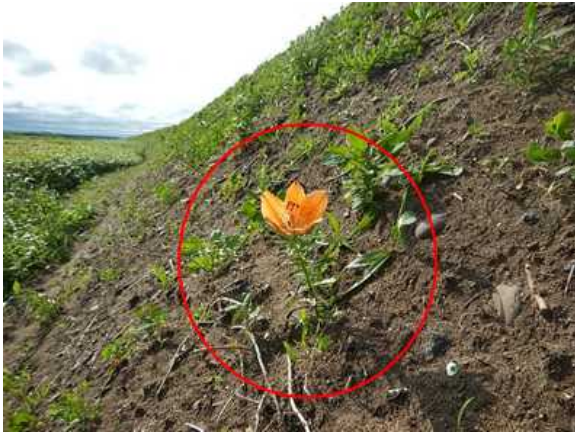
写真-6 防雪土塁法面で開花したエゾスカシユリ

平成28年度は本線土工・法面工施工、平成29年度は防雪土塁法面工を施工。法面にすき取り物を厚さ10cmで貼り付けた。

平成30年7月には道路法面及び防雪土塁法面でエゾスカシユリの開花が確認された。写真-6・写真-7に開花状況を示す。法面での開花個体が根茎によるものか、埋土種子によるものかについては調査していないが、今後すき取り物に由来する自生種が生育していく可能性を示唆しているものと捉えている。
