# 寒冷地用塗料の耐久性、施工性、施工対策に関する検討

(独) 土木研究所 寒地土木研究所 耐寒材料チーム ○林田 宏  
 (独) 土木研究所 つくば中央研究所 新材料チーム 富山 禎仁  
 特定非営利活動法人 鋼構造物塗膜処理等研究会 石田 博文

寒冷地用塗料の耐久性、施工性、施工対策を明らかにするための検討を行った。室内促進試験および暴露試験の結果、有機ジンクリッチペイント、ふっ素樹脂塗料を使用した仕様は通常塗装仕様Rc-Iと同等以上の耐久性を有していた。また、氷点下の温度域において模擬橋梁を用いた施工試験を行った結果、作業性、外観、乾燥性に大きな問題は認められなかった。また、施工対策として送風機による換気を行うことで、試験場内の揮発溶剤濃度を管理基準以下に保つことができた。また、既設塗装の塗替えに対する耐久性を確認するため、実橋を用いた試験塗装を行った結果、外観や付着力は良好な結果となった。

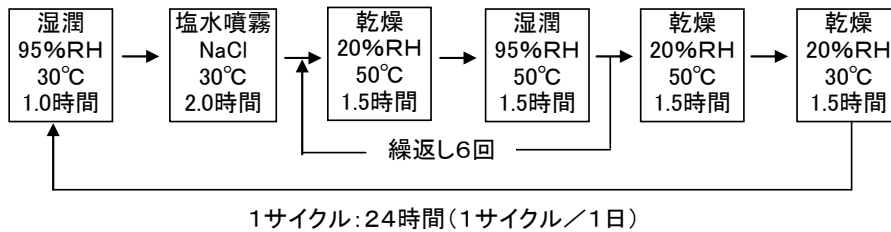
図-1 促進劣化試験条件

図-1に示す促進劣化試験を200サイクル行った。

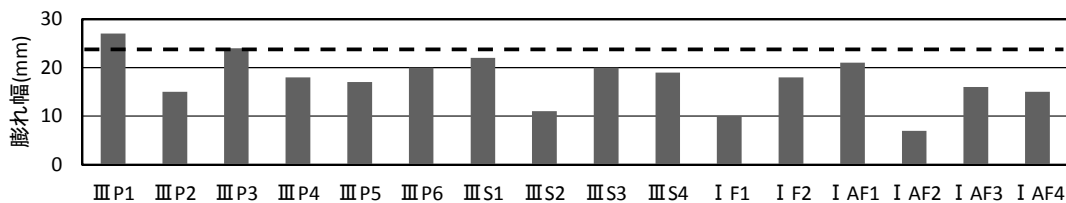
図-2 膨れ幅（促進劣化試験）

促進劣化試験後の膨れ幅の測定結果を図-2に示す。なお、点線はRc-Iの値を示している。最下層に有機ジ

素樹脂塗料を使用している仕様については、全ての仕様で Rc-I の値を上回っていた。一方、ポリウレタン樹脂塗料およびシリコン樹脂塗料については、いくつかの仕様で Rc-I の値を下回るものが見られた。

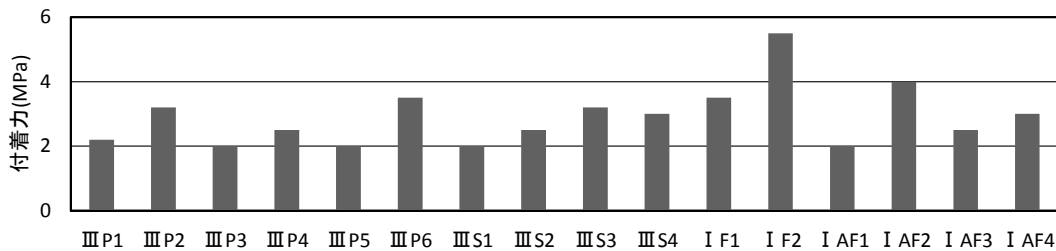
図-3 付着力（促進劣化試験）

促進劣化試験後の付着力の測定結果を図-3に示す。全ての試験板において、表-2に示す付着力評価基準<sup>2)</sup>で最も良い評価となる2MPa以上の付着力を確保していた。また、鋼板素地からの剥離は認められなかった。

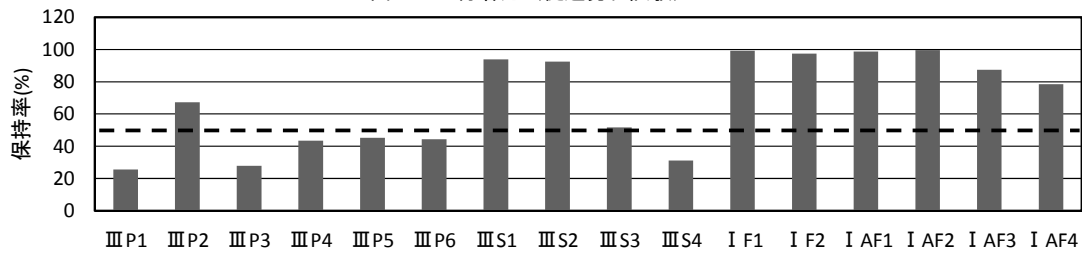
図-4 光沢保持率（暴露試験）

暴露5年後の光沢保持率を図-4に示す。上塗にふっ

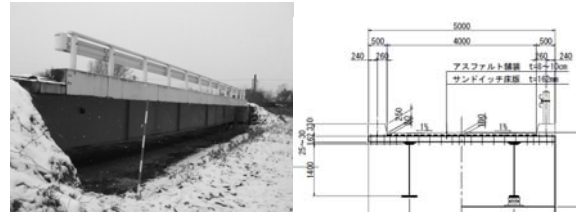
図-5 模擬橋梁

施工試験に使用した模擬橋梁（図-5）は、架け替えに伴い、その一部を角山試験場（北海道江別市）に移設したもので、極めて実橋に近い状態となっている。形状等は図-5に示すとおりである。

施工試験では、3章で述べた模擬橋梁のうち、図-7に示す対傾構で分割された2区画を用いて、施工試験を行った。

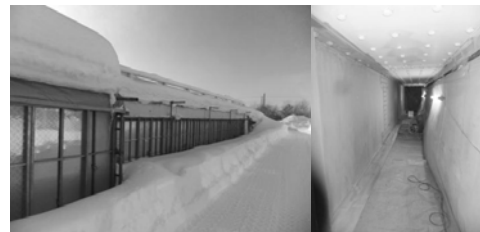
写真-1 養生状況

旧塗膜を除去するため、ブラストによる素地調整を行った後、はけ塗りにて塗装作業を行った。なお、旧塗膜飛散防止のため、実施工と同様に、シート等による養生を行った（写真-1）。この養生は降雪等の影響を避けるための養生も兼ねている。

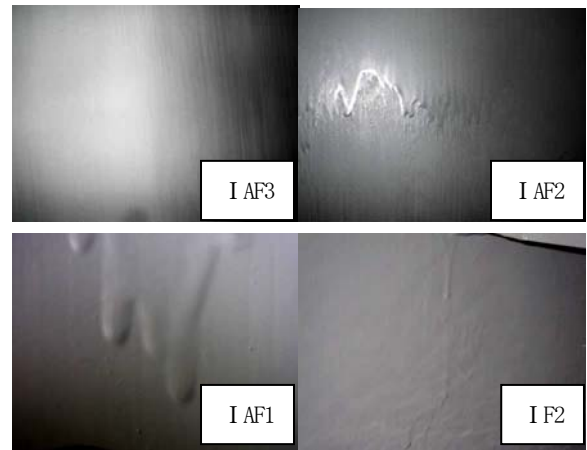
写真-2 外観異常の状況

ほとんどの塗料の外観は概ね良好であったが、一部の塗料で写真-2に示すような「はけ目」や「たれ」が見られたが、所定の膜厚は確保されており、防食性には問題ないと考えられる。

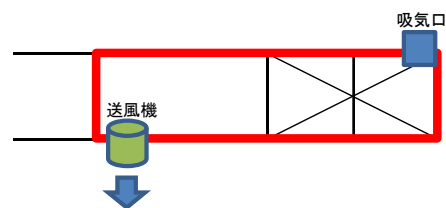
図-8 送風機の設置位置

送風機の設置位置については、塗装作業時の動線等を考慮し、図-8に示すように試験場内の隅角部付近に設置して、場内の空気を排気する形とした。外気の取り入れは送風機を設置した対角の養生シートを開放して吸気口とする、自然流入方式とした。

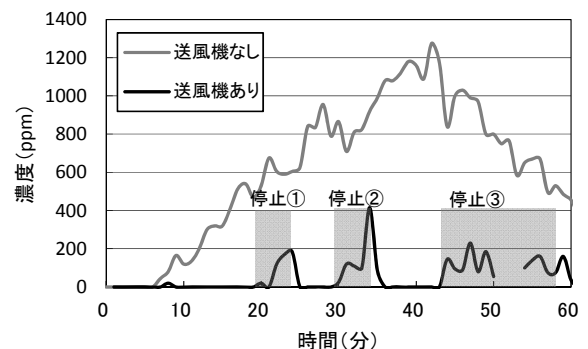
図-9 濃度測定結果

送風機を使用しない場合の濃度測定結果を図-9の灰色実線で示す。濃度は塗装開始後しばらくの間、ほぼ0 ppmであったが、8分経過後から急激に濃度が上昇し始めた。その後も濃度の上昇は続き、塗装が終了した40分後には1160ppm、42分後には最大値の1275ppmに達した。この数値はトルエンの管理濃度20ppm<sup>5)</sup>の60倍を越す濃度であり、作業者がこの環境下に長時間晒されると、有機溶剤中毒の発症が懸念される。なお、濃度上昇中に一時的に濃度が低下している部分が数箇所あるが、これは場内の測定者の移動により、場内の空気が攪拌され、測定位置での濃度が一時的に下がったためと推測される。

送風機を使用した場合の濃度測定結果を図-9の黒色実線で示す。濃度は塗装開始後しばらくの間、ほぼ0 ppmであったが、8分経過後に管理濃度である20ppmに達したため、送風機を稼働させた。送風機稼働1分後には0 ppmとなり、計算どおり、試験場内の空体積が約1分間で換気でき、送風機の有効性が確認された。さらに送風機の有効性を確認するため、図-9の網掛け部分に示すように、3回にわたり、送風機を一時的に停止し、濃度を管理濃度である20ppmよりも高めた状態から、適切な換気が可能となるか検証を行った結果、いずれの場合も場内の溶剤ガスを全量排気することは可能であるが、計算上の換気時間よりも多くの時間を要する場合があった。したがって、揮発溶剤に対して作業安全性を確保するためには、作業中は恒常的に送風機を稼働させ、作業終了後においても、しばらくの間は稼働させておくことが必要である。
