長大延長農業用パイプラインの 供用開始にむけて —通水試験計画と状況報告—

札幌開発建設部 樺戸農業開発事業所 建設班

国営かんがい排水事業樺戸（二期）地区では平成27度からの供用開始に向け、ダム等の取水施設からの注水路工（パイプライン）の機能を確認する通水試験を実施した。本報はその試験計画と試験実施結果などを報告するものである。

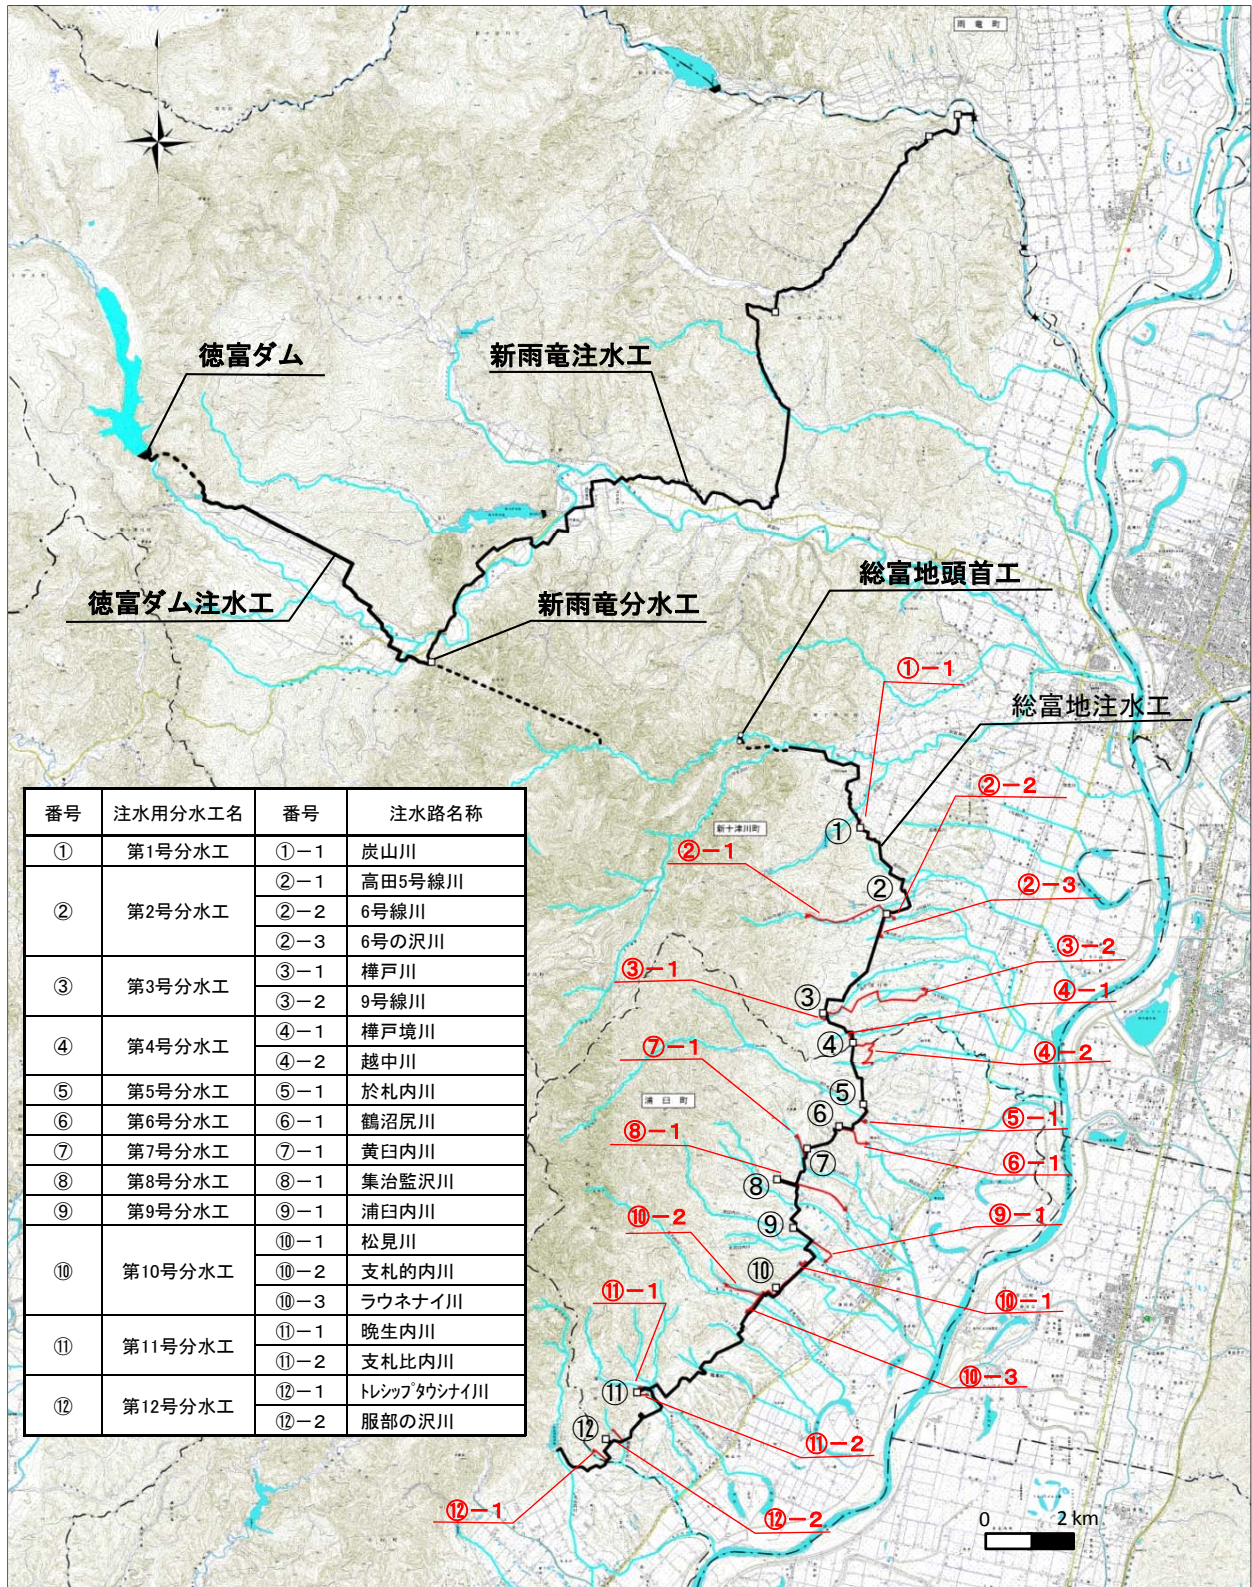
図-1. 地区概要図

本地区の新しい水利用計画の概要を図-1に示す。徳富ダムの貯留水を徳富ダム注水工を通して約13 km先の総富地川へ注水する。総富地川に注水された後、下流の総富地頭首工で取水され、総富地注水工を通して約31 km先の月形町の札比内川に注水される。途中、各支流河川へ注水されて新十津川町、浦臼町、月形町の各区域に用水不足分が補給される。また徳富ダム注水工は新雨竜分水工で新雨竜注水工へ分水し、約25 km先の雨竜町方面の尾白利加川に注水され、下流の雨竜頭首工と満寿

頭首工で取水される。当地区の特徴としては注水工総延長68.9 kmに及ぶ長大な農業用パイプライン施設である点が挙げられる。平成27年からの供用開始に向けて各施設の施工が完了したことを踏まえ、通水試験を行い、新設あるいは関連する既設の水利施設についての水理機能、水利用機能、構造機能などについて所定の機能を備えているかを確認した。今回得られた試験結果および発現した課題の分析は、今後のパイプライン施工の留意点として重要なものと考えられ、今回は第1報として水張り試験の結果について報告する。

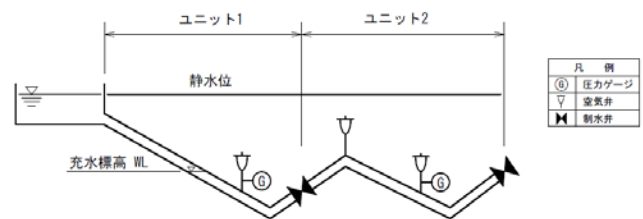
図-3. 水位計設置模式図

充水完了後、連行空気の排除等のために一昼夜 (24時間) 経過監視した後、そこから静水圧状態で24時間の減水量を計測した。分水工及び調圧水槽 (自由水面) に投入式水位計、空気弁に圧力式水位センサーを設置して各水位を計測した (図-3)。ユニット間の水槽水位および管内水位の減水状況から管路の漏水状況を把握し、標準許容漏水量¹⁾との比較により管路の水密性を評価した。なお、計測には遠方監視装置とスマートホンアプリを組み合わせたテレメータ装置を使用した (図-4)。

また、目視確認できない漏水の観測方法として、管内水位の低下を監視する“水位法”がある。本試験でも、当該手法により、複数の漏水箇所を特定できた。本試験における管内水位観測の特徴は、自記水位計による10分間隔のきめ細かな観測および情報通信技術（ICT）として遠方監視装置とスマートホンアプリを組み合わせたテレメータ装置を使用した点である。①きめ細かな水位変化の把握は、管水路の縦断形状との対比により減水傾向や漏水位置の判定の精度を向上し、②スマートホンアプリによるリアルタイムの監視は（水位経時変化図、警報アラーム等）、複数の管水路を対象とした同時監視における省労力と安全性の両立を可能とした。通水試験の現場でも、積極的なICTの利用が有効と考える。
