維持・除雪機械の事故防止対策について

本局 事業振興部 機械課、防・技センター  
 札幌・室蘭・釧路・帯広・留萌・稚内  
 開発建設部 機械通信課

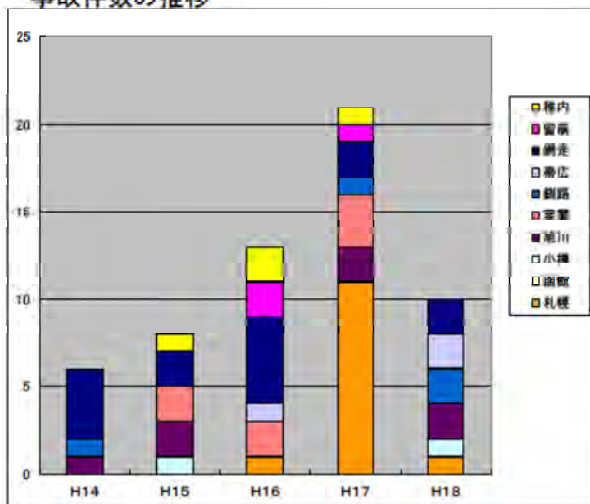
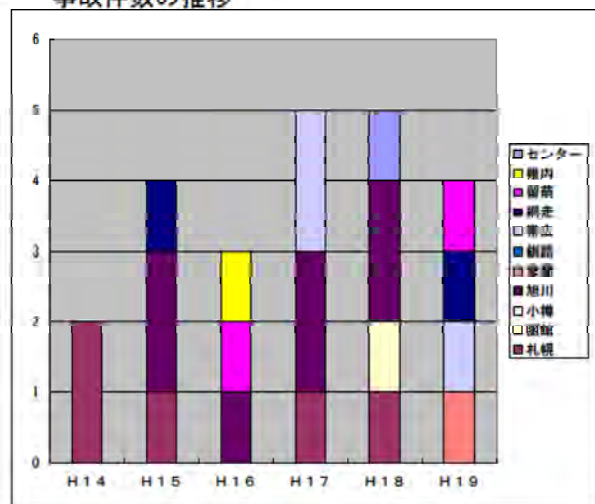
図-1 事故発生件数の推移

北海道開発局では、1,522台の道路維持・除雪機械を保有しており、事故を未然に防ぐ対策に取り組んでいるところであるが、依然として図-1のとおり年間20件程度の事故が発生している。事故の殆どは、現道上で発生した交通事故である。原因の多くは、オペレータ等の不注意など偶発的なものであり事故を起こした当事者の責任であるが、機械に対するハード的なものや運用方法の見直し等により少しでも事故が減少できないか検討を行った。

除雪機械 事故まとめ  
 事故件数の推移

夏用維持機械 事故まとめ  
 事故件数の推移

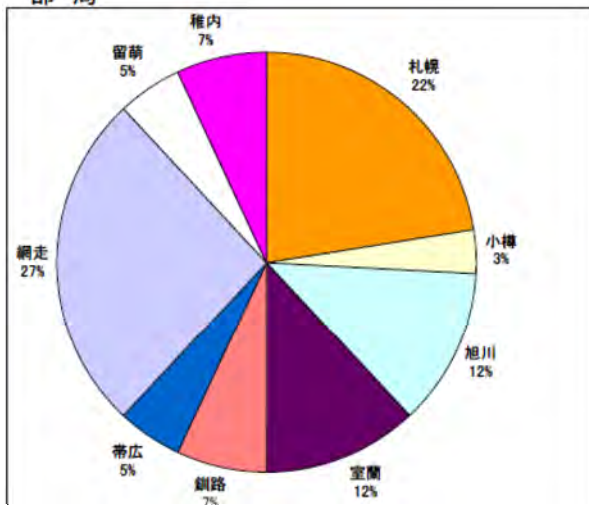
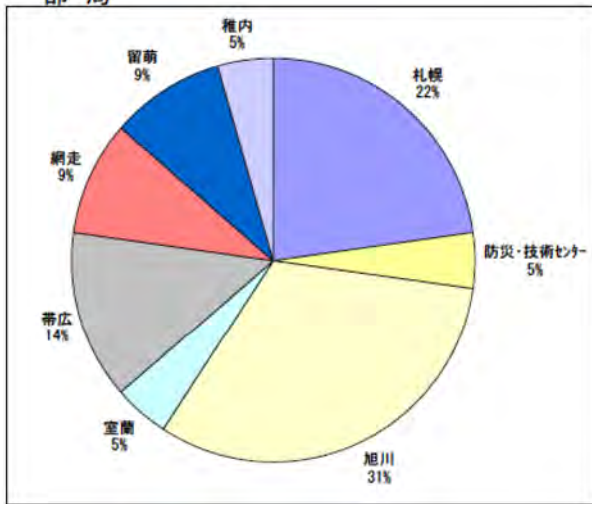
図-2 開建別事故発生割合

除雪機械 事故まとめ  
部局

夏用維持機械 事故まとめ  
部局

事故防止の観点から事故の発生状況を整理・分析した上で、優先的に対応すべき事故を抽出し、ハード面・ソフト面両面からより効果的な事故防止対策について調査を行った。発生概要を図-2～図-4に示す。

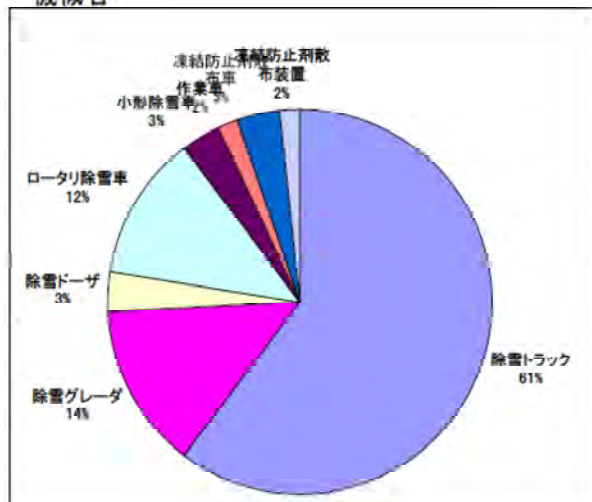
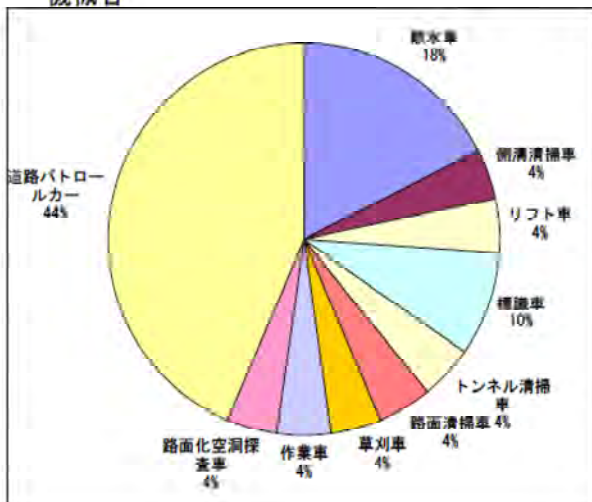
図-3 機種別事故発生割合

除雪機械 事故まとめ  
機械名

夏用維持機械 事故まとめ  
機械名

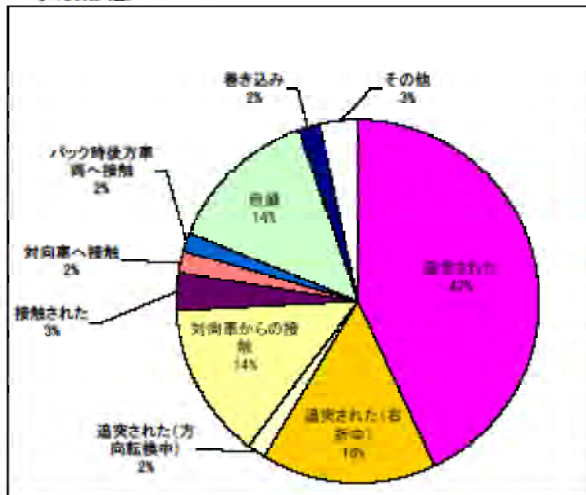
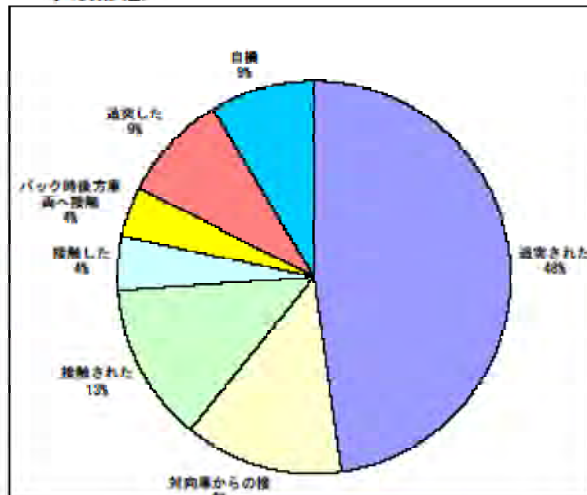
図－4 事故の形態

除雪機械 事故まとめ  
事故形態

夏用維持機械 事故まとめ  
事故形態

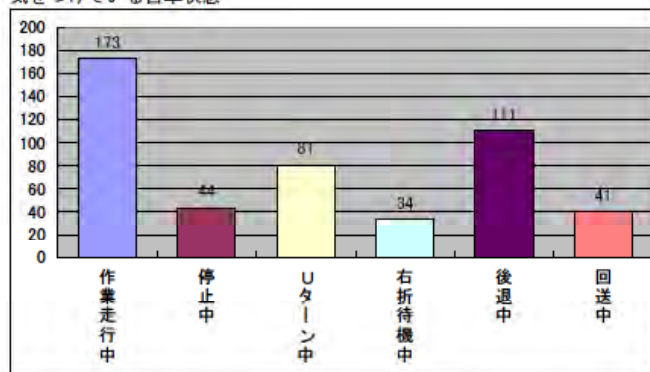
図－5気をつけている自車状態

作業中における注意を払っている対象は、一般車の後続車、追い越し車という回答が多かった。気をつけている自車状態は図－5のとおり低速作業走行中、後進中、Uターンとの順に多く、注意する天候については、濃霧及び降雨との回答が多かった。気をつけている事故形態については図－6のとおり後続車からの追突、追い越し車からの接触、歩行者への接触について回答が多かった。

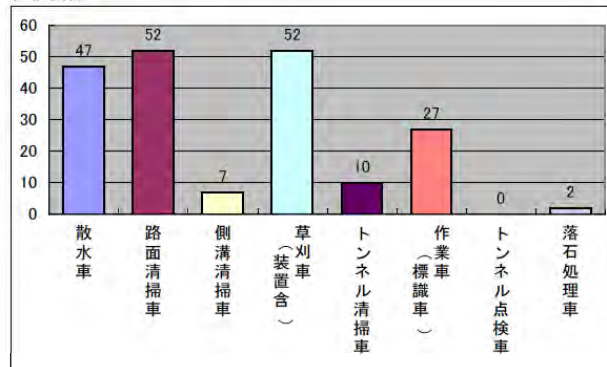
図-7 ヒヤリハット経験 機種

実際にヒヤリハットした状況は図－7に示す機種で場所は郊外地におけるカーブで、作業中及び回送中、時間帯は日中、一般車両との接触、追突の順にヒヤリハットした傾向となっている。

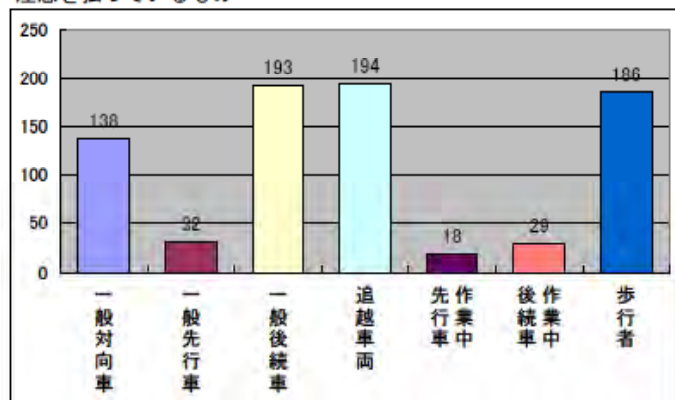
図-8注意を払っているもの

注意する時間帯は、早朝5時から8時の間と、夕方17時から20時との回答が多かった。時期については、12月及び1月と稼働日数が多い月が挙げられている。注意を払っているものは図-8のとおり歩行者、後続車、追い越し車の外、対向車にも注意を払っているという回答があった。除雪作業における注意を

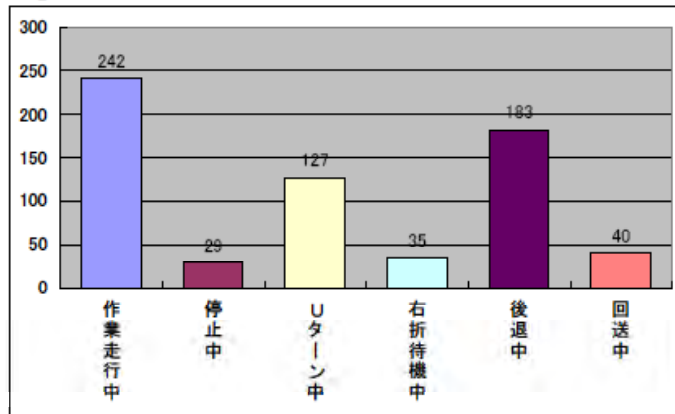
図-9気をつけている自転車状態

融雪剤の散布、小形除雪車は歩道除雪との回答が多かった。気をつけている自転車状態では図-9のとおり作業走行中、後進中、Uターンで維持機械の回答と同じであり、気象状況としては吹雪が一番多かった。気をつけている事故形態は図-10のとおり維持機械の回答と同様の傾向となった。

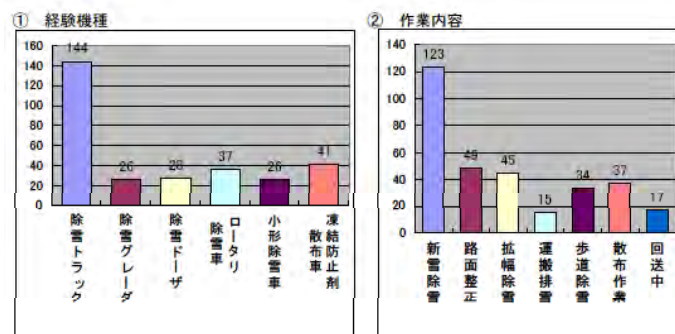
図-11ヒヤリハット経験機種・作業内容

ヒヤリハットの傾向としては図-11のとおり除雪トラックとの回答が一番多かった。作業形態は新雪除雪、路面整正の順であり、現場状況は郊外地、市街地の順に多く、天候は降雪、時間帯は昼夜関係ない状況となっている。このような状況における想定事故としては、接触事故が一番多く、追突、衝突の順になっている。

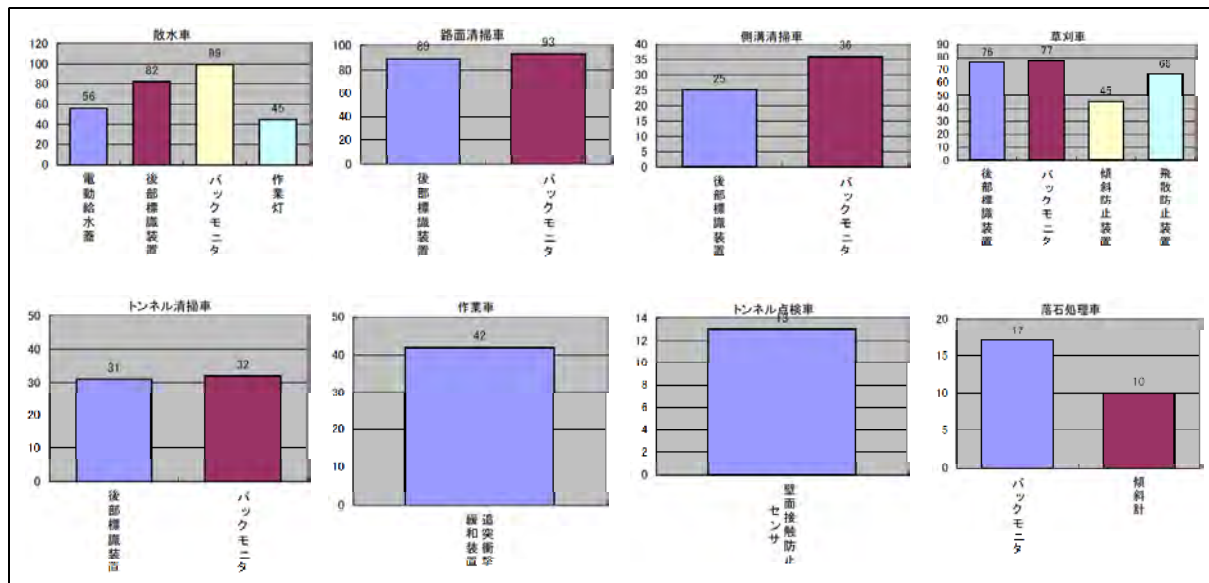
図-12 維持機械

オペレータアンケートにより事故に効果があると思われる装備を図-12～15に示す。

当局で取り付けている安全対策装備品で効果があると回答があったものは、車種別に散水車ではバックモニタ、後部標識、電動給水蓋及び作業灯が挙げられた。路面清掃車、側溝清掃車及びトンネル清掃

車は、後部標識、バックモニタが同数程度の回答があった。草刈車については、前述の路面清掃車等の装備品の外、飛散防止装置、作業車は後部追突衝撃緩和バンパーが挙げられた。

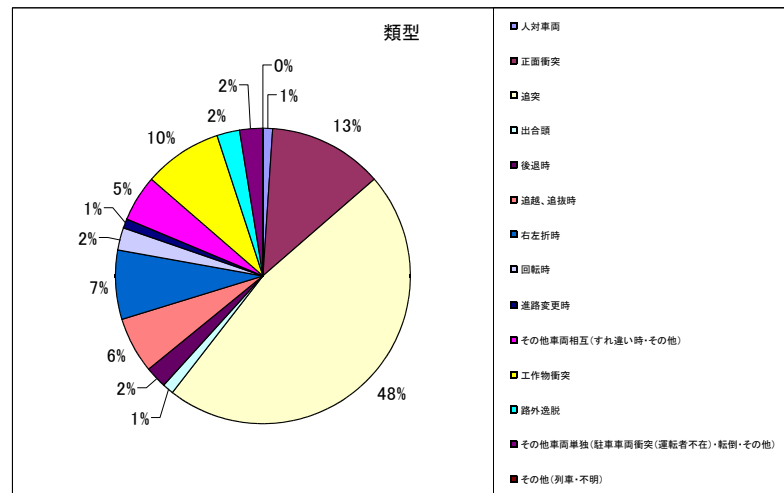
図-16事故類型

事故類型としては図-16のとおり、全体81件のうち追突とそれに類する事故は51件発生しており63%になる。

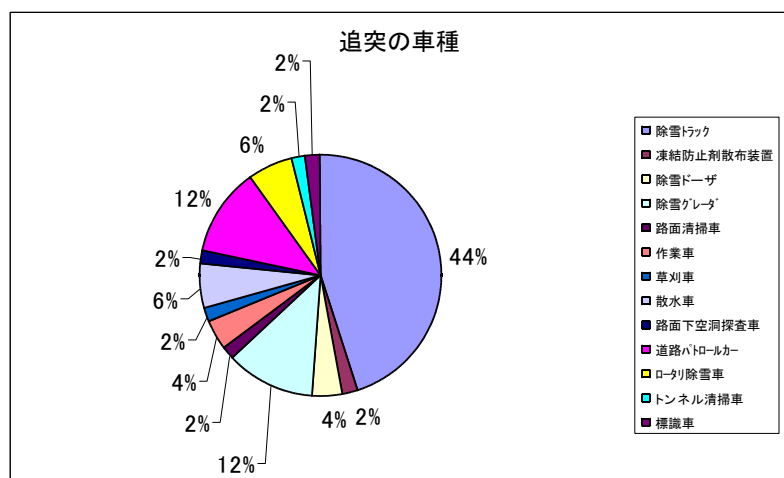
図-17追突の車種

51件について、車種別に分類したグラフは図

ー 17 のとおりとなり、除雪トラックが圧倒的に多く 23 件で全体の 44% となる。

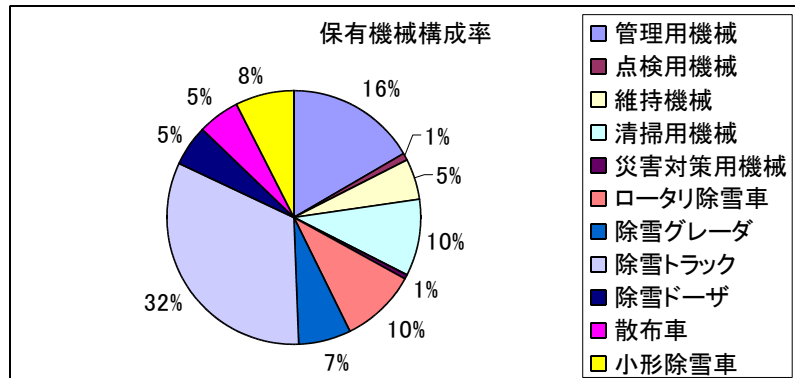
図ー 18 保有機械構成比率

車種別の保有台数は図ー 18 のとおり除雪トラックが最も多いが全体の 44% までは無いため、発生率は高くまた件数も多い機種と判断できる。
