A.2 融雪期における切土のり面の崩落対策に関する調査研究(継続)

道路建設課 道路維持課
土木試験所

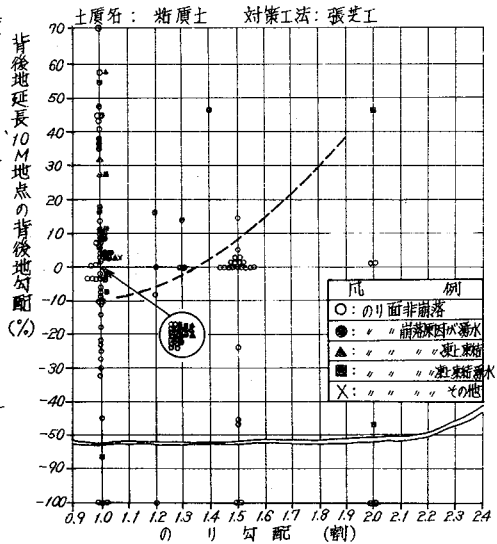
図-2-1 崩落原因とのり面勾配および背後地形との関係

粘質土に関しては、図-2-1に示す。同図からも明らかのように、のり面勾配1割で施工されているのり面が圧倒的に多く、次で1.5割ののり面が多い。その中で崩落しているものは、のり面勾配が1.2割以上の緩勾配のものであるが、そのほとんどは1割ののり面に集中しており、その崩落原因は湧水がほとんどである。背後地が上り勾配(+)の場合に崩落が多く、下り勾配(-)の場合には一部崩落しているが総じて少ない。これは湧水のみが原因となるものではなく、凍上、凍結、その他の原因によるものであり、融雪浸透水の動水勾配が大きな崩落原因であることが推測される。

先に示した図-2-1~2-3で、資料数が最も多く、しかも崩落率が最も高いのり勾配1割ののり面について、切深と背後地勾配の原因別崩落に対する影響を土質別に整理した。その結果を図-3-1~3-3に示す。これらの図は、各々同様な傾向を有して、背後地勾配が-10%以下では崩落しているものはほとんどなく、崩落しているものは背後地形が上り勾配のものにほとんど集中している。

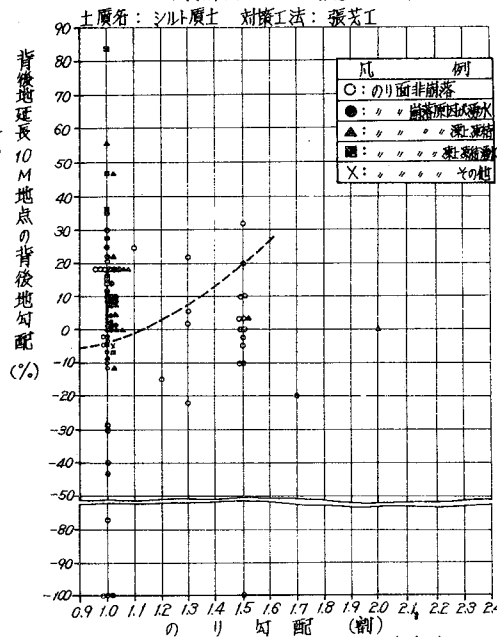
図-2-2 崩落原因とのり面勾配および背後地形との関係

シルト質土に関しては、図-2-2に示す。同図より崩落しているものは、のり面勾配が1割の場合に集中しており、1割以上の緩勾配のり面の崩落原因は、凍上、凍結のみで、それも僅かである。のり面崩落の有無を、背後地勾配との関係で見ると、粘質土の場合と同様その崩落は背後地勾配が-10%位から上り勾配の範囲に集中している。崩落原因は、湧水によるもの70%に対し凍上によるものが30%の割合となり、粘質土の場合と比較して凍上による崩落が多くなっている。

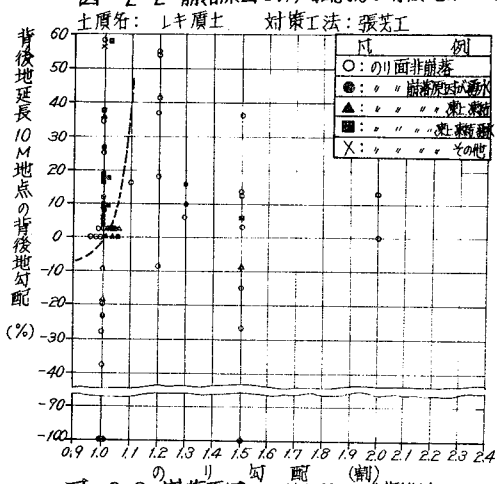
図-2-3 崩落原因とのり面勾配および背後地形との関係

レキ質土に関しては、図-2-3に示す。同図より崩落しているものは、のり面勾配について眺めて見ると、崩落率の多いのり面勾配は、やはり1割以下であり、

背後地勾配について見ると上りの場合にほとんど集中している。崩落原因は、土質が粘質土、シルト質土の場合と比較すると、湧水によるものは減少し40%程度であり、湧水と凍上、凍結によるものが40%、凍上、凍結のみによるものが20%程度といった傾向になっている。
