石狩川下流における河道掘削手法について —石狩川河口の特性を考慮した河道掘削—

石狩川開発建設部 札幌河川事務所 ○小 倉 和 紀
高 橋 慶 久
田 中 康 泰

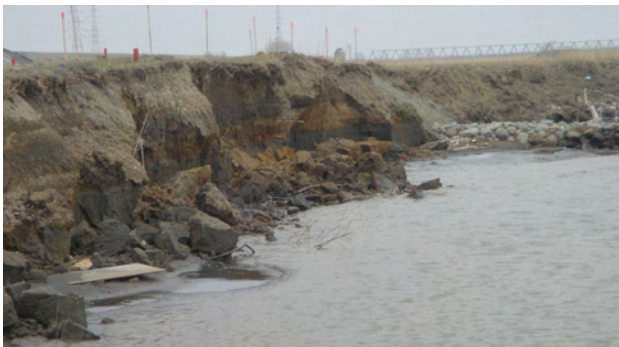
写真-1 河岸浸食の状況 平成20年4月16日撮影

7.0及びKP9.0～14.0については、整備計画の目標流量である昭和56年8月下旬洪水に対する治水安全度が確保されていない状況である。また、当該地区は冬季の季節風による河岸浸食が大きく、堤防防御及び河道維持の観点からも浸食対策は重要である。

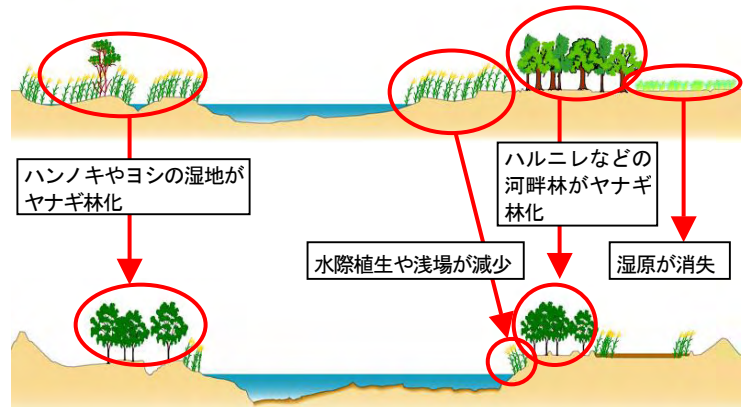
図-5 環境の変化

かつては地下水位が高く、冠水頻度も高いヨシ草原やハンノキが分布し、周囲には高層湿原も分布していたと考えられる。一方、標高が高い箇所にはハルニレなどの河畔林が形成されていたと考えられる。しかし現在では、冠水頻度や水際形状の変化から、浅場などの生物にとって重要な環境が減少すると共に、河岸部には土地改変後に育成したと考えられるヤナギを主体とした単調な樹林環境が形成されている。

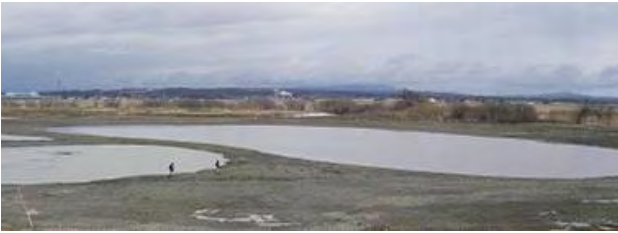
写真-2 整備直後 平成20年4月4日撮影

石狩川下流部で発生する土砂はほとんどが砂、或いは砂質土であり、堤防の盛土をはじめとした公共事業に活用することで検討が進められていたが、一部に盛土に適さない高含水比の粘性土が分布している。これらの活用が懸念されていたが、掘削箇所の植生基盤材として利用することで検討を進めている。なお、平成19年度に実施した試験施工において、湿性植物への生育促進が確認されている。（写真-2、3、4、5）

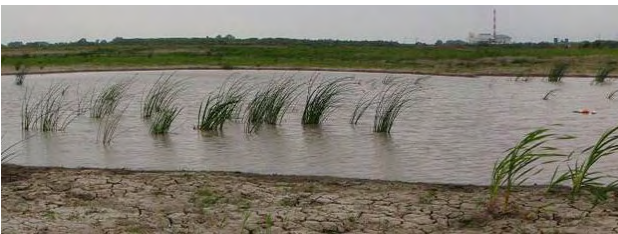
写真-3 3ヶ月後 平成20年7月9日撮影

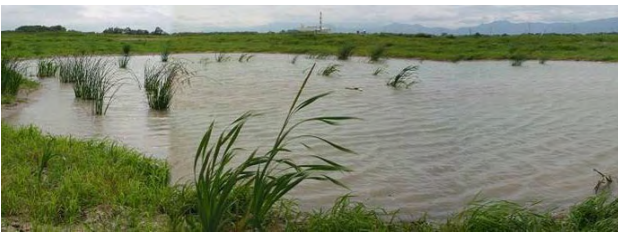
写真-4 4ヶ月後 平成20年7月31日撮影

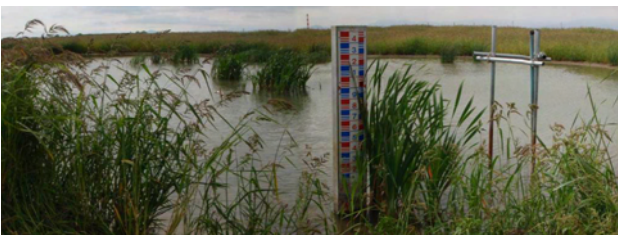
写真-5 5ヶ月後 平成20年9月6日撮影

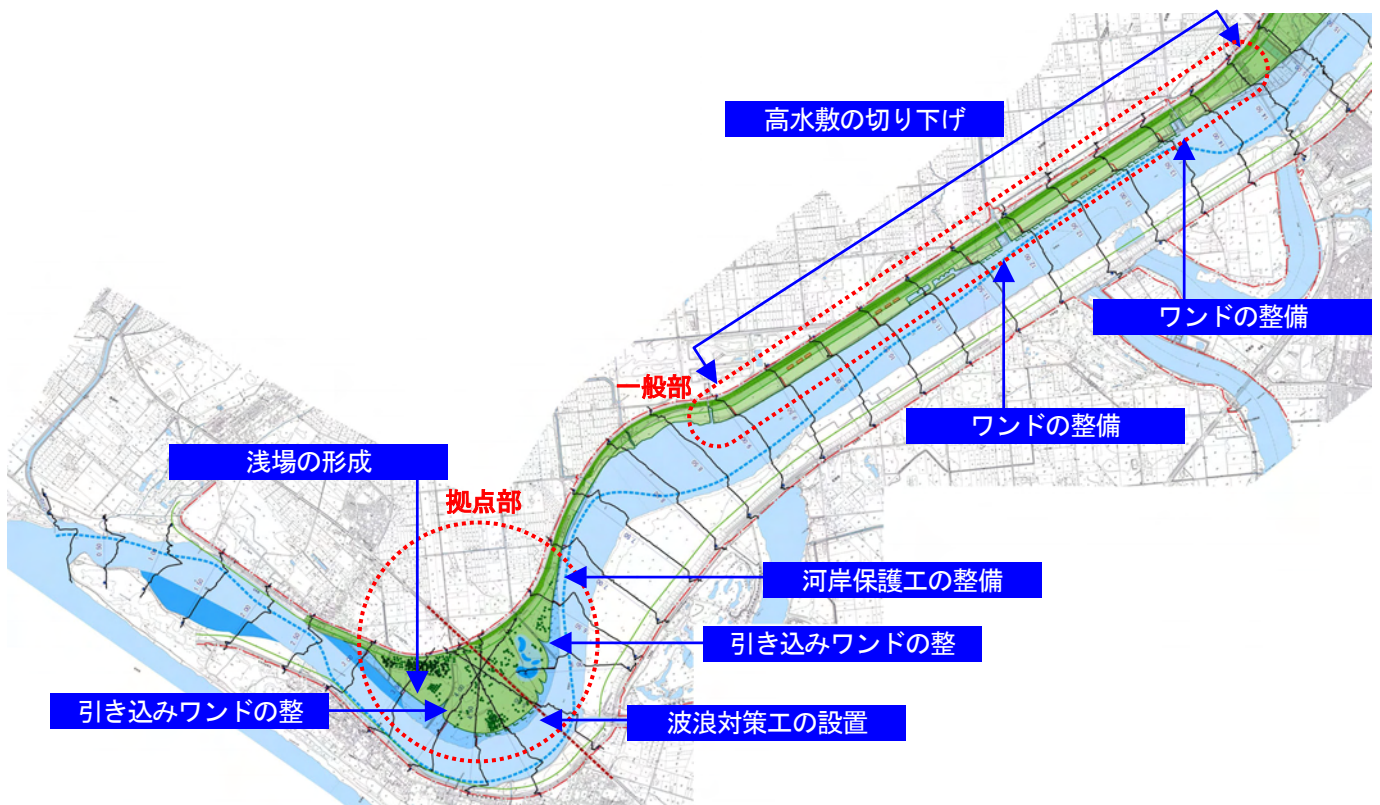
図10 整備箇所

石狩河口橋周辺部の湾曲部の下流側を対象として浅場の形成を図ることを計画している。流下能力確保の観点で、低水路拡幅の必要があり、これに併せて、掘削高を下げて浅場を形成し、ヨシ等の湿性植生の形成を促すと共に、汽水性生物の生息環境を形成することを目指す。

石狩河口橋周辺部の中央は北西の季節風の影響を受け易い地形条件となっており、現在はそれほど大きな浸食を受けてはいないが、河道の掘削に併せて切土面が露出した場合、風浪による浸食を受ける可能性が考えられる。この影響を評価しながら、波浪対策を実施する。
