結氷する港湾に対応する 水中構造物点検技術に関する技術開発について —コンクリート構造物水中部劣化診断システムの開発—

(独) 土木研究所寒地土木研究所寒地機械技術チーム ○五十嵐 匡
(独) 土木研究所寒地土木研究所道央支所 長瀬 禎
国際航業(株) 北海道支店 大西 明夫

キーワード：港湾構造物、点検、劣化、音響カメラ

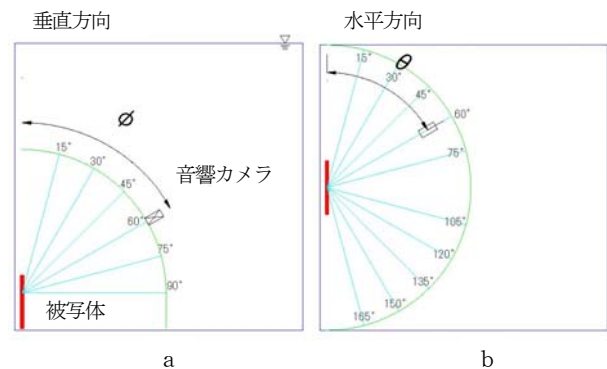
図-4 撮影パターン（水槽試験）

水槽試験では、音響カメラを水槽底面と水平にして、被写体に対し垂直方向に角度をとり移動させると（図-4 a）、 $10\sim 30$ 度において良好な画像が得られた。また、水平方向に角度をとり移動させると（図-4 b）、 $60\sim 120$ 度の範囲においてが良好な画像が得られた。

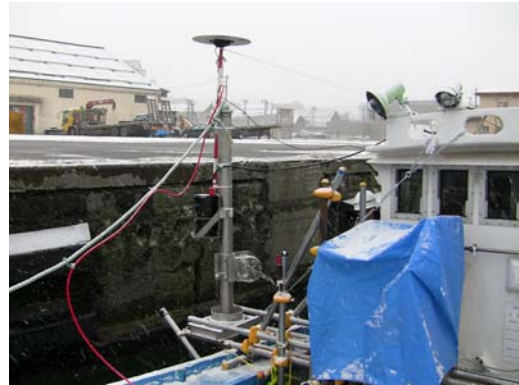
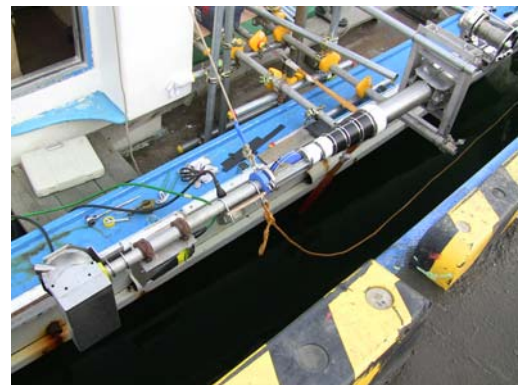
写真-3 架装装置

架装装置(試作機)の全景を写真-3に示す。

主要部材であるポールは-14m岸壁点検を想定し、ポール最伸長を13m、また、可搬性を考慮し最縮長を2.7mとした。撮影位置は1~13mの範囲で可能であり、手動のワイヤーロープ巻き上げ機で位置調整し、撮影位置でポールが縮まないよう、エアで加圧することにより固定する仕組みとなっている。

像処理に影響を与えないよう、ポール先端を船首・船尾からロープで固定している。

材質はアルミ合金及びステンレス製で、重量は150kg程度であり、小型船舶にも搭載できる。

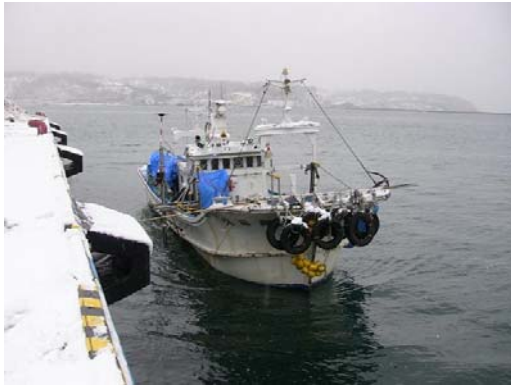
写真-4 試験状況

機器類の設置、試験方法は予備試験（第1回）と同様であるが、ポールに替わり架装装置を使用し、データ取得は架装装置直付の1系統のみとしている。

試験状況を写真-4に示す。
