# 釧路湿原における久著呂川下流の湿原植生の変遷について

(独) 土木研究所 寒地土木研究所 道東支所 ○矢野 雅昭  
 (独) 土木研究所 寒地土木研究所 水環境保全チーム 村上 泰啓  
 (独) 土木研究所 寒地土木研究所 道東支所 加藤 道生

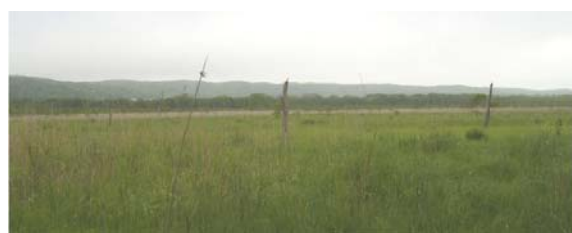
写真-1 調査箇所 (ヨシ・スゲ群落の中に立ち枯れたハンノキが見られる。)

釧路湿原はラムサール条約登録湿地で、国立公園に指定された国内最大の湿原であり、絶滅危惧種のタンチョウ、イトウや準絶滅危惧種のエゾサンショウウオが息するなど、貴重な自然環境を有していることが知られている。近年の釧路湿原においては、外的要因による乾燥化や流入河川からの土砂流入などの要因も相まって、ハンノキ林の浸入など、湿原特有の植生環境の変化が懸念されている。一方、近年の釧路湿原周辺で見られる、ヨシ・スゲ群落からハンノキ林への植生変化とは逆に、釧路川支川の久著呂川下流では、ハンノキ林からヨシ・スゲ群落への植生変化が見られた領域がある(写真-1)。

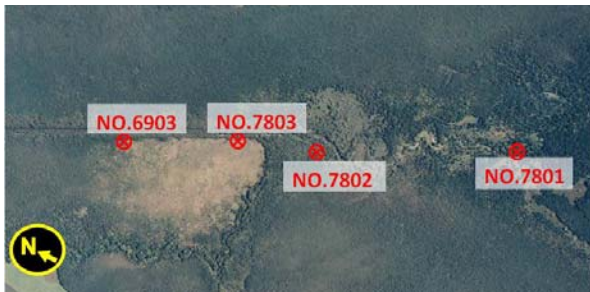
図-8 対象箇所他 地下水位観測箇所

る。詳細は数値計算などにより検証が必要と考えるが、久著呂川の直線化により、水が溜まりやすく、排水されにくい状態になったものと考えられる。図-8に示す対象箇所の地下水位観測地点の、2000年から2007年までに観測された2地点(No. 6903地点とNo. 7803地点)について、地下水位を見ると、図-9のとおりほぼ同じ水位で同様の挙動を示している。しかし対象箇所から僅かに下流に外れた、ほぼ同じ地盤高のNo. 7802地点の地下水位をみると、地下水位は対象箇所の2地点と比べて低く、地下水位の上下幅についても大きい。これは対象箇所の2地点(No. 6903地点とNo. 7803地点)が釜場形状であるため、ほぼ同様の上昇水位を持ち、なおかつ一度溜まった水は排水されにくく、地下水位が下降しづらいためだと考えられる。洪水時には、対象箇所に新川(現久著呂川本川)や旧川からの氾濫水が流れ込むと考えられ、航空写真により確認された旧川の閉塞は、旧川の氾濫頻度と対象箇所に流れ込む水量を増加させたものと考えられる。

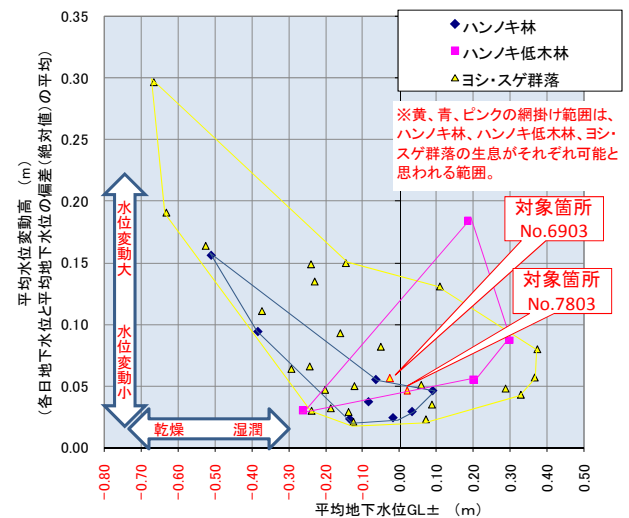
図-11 地下水位（平均地下水位、平均水位変動高）と植生の関係

の4月から11月の期間の観測データを使用し、横軸に全期間の平均地下水位（地盤高(GL)からの高さ）をとり、縦軸に平均水位変動高として、全期間の平均地下水位と各日平均地下水位の差(偏差)の絶対値を平均したものを作りグラフを作成した。そして、2004年の航空写真及び地下水位台帳の地下水位計設置時の写真（写真-12）から、各地下水位観測地点の植生状況を判読して、グラフの各データの植生状況が分かるようにした（図-11）。

これを見ると、①ハンノキ林は8地点あり、右肩下がりの分布になっていることが分かる。平均地下水位が地盤高より高い箇所は水位変動高が小さい箇所にハンノキ林が分布している。②ハンノキ低木林は4地点あり、ハンノキ林の右肩下がりの分布傾向から外れて、地下水位が高く水位変動高も大きい箇所に分布しているものがある。③ヨシ・スゲ群落は27地点あり、ハンノキ林と同様に右肩下がりの分布ではあるが、その分布範囲はハンノキ林より広い。

図-11 から、現状の対象箇所の平均地下水位や水位変動高などの地下水位環境は、ハンノキ林の分布範囲内であると考えられる。ハンノキは冠水による根の酸欠に

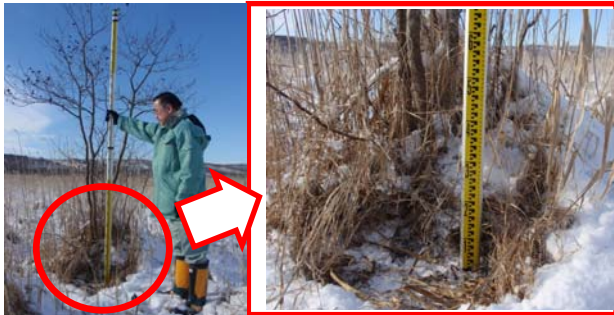
写真-13 対象箇所現地写真（生存中のハンノキ）

平成 20 年 12 月 24 日に立ち枯れしたハンノキ林の状況を確認するため、対象箇所の現地確認を行った。対象箇所内では立ち枯れしたハンノキと、稚樹を含む低木の生存しているハンノキが見られた。生存しているハンノキの根元を見ると、10～30cm 程度の小高い基部の上に生育している状況が確認され(写真-13)、立ち枯れしたハンノキ林ではそれが確認できなかった(写真-14)。生存しているハンノキの根元の小高い基部は、ヤチボウズにより形成された小高い凸地もしくはハンノキの体の一部だと推測される。

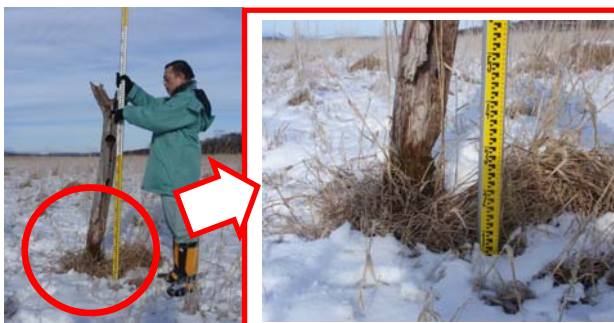
写真-14 対象箇所現地写真（立枯したハンノキ）
