一般国道242号遠軽大通での事故防止対策について 北海道スタンダードへの一考察

網走開発建設部 遠軽道路事務所 ○倉内 圭
和田 重則
河内 義則

遠軽町市街の一般国道242号は、外側線を設置しないいわゆる見なし4車線状態であり、片側1車線を2車線のごとく車両が併走することにより接触事故が多発していた。このことから、所轄警察署からの要望もふまえ、平成20年度より区画線による交差点部の付加車線整備や外側線の設置工事を実施した。本件は、区画線施工後の事故発生状況の変化、町民アンケートによる意識調査結果を報告するものである。

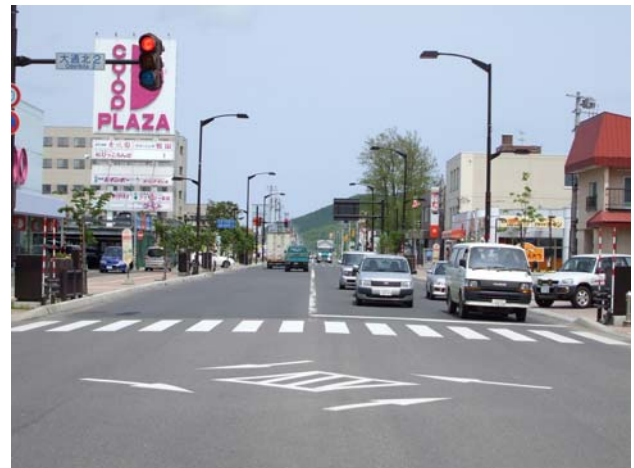
原因としては、ドライバーの安全義務違反（不注意）によることが一番に挙げられるが、当該区間は、外側線を設置しないいわゆる見なし4車線状態となっており、走行車線が不明なことから、通行車両が片側2車線で併走しており、同一車線内での無理な追い越しや進路変更など、道路構造的な要因も事故につながっていると考えられる。（写真-1参照）

写真-1 見なし4車線状況（施工前）

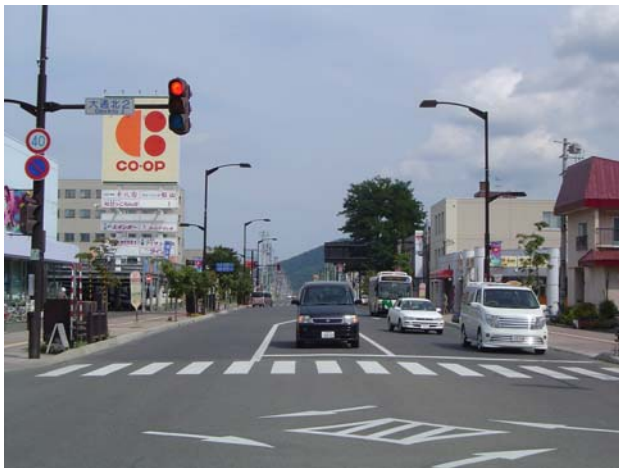
対策方法は、事故類型から交差点付近での接触、側面衝突、追突事故が多いことをふまえ、事務所内、所轄警察署とも協議の結果、比較的到低コストの工法として区画線での右折レーン設置工事を平成18年度に実施した。（写真-2参照）

写真-2 平成18年施工後の状況

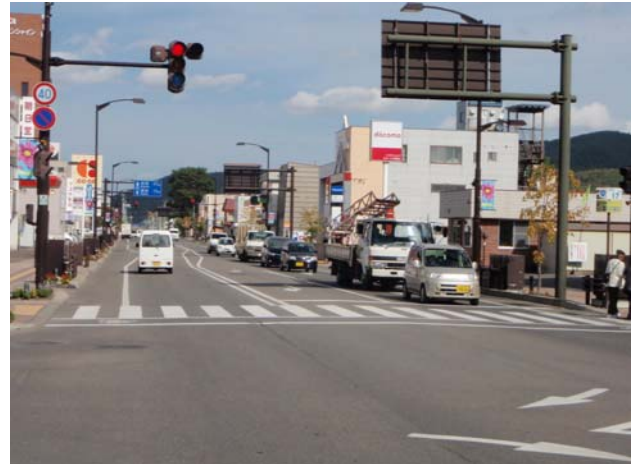
写真-3 施工後の状況 1

一冬が経過し、除雪などにより平成20年度に施工した区画線が消えてしまっている箇所もあり、施工前の感覚で車線通りに走行しない利用者も若干見うけられるが、車線状況を把握し慣れた利用者も多く、区画線整備による違和感は薄らいだように見うけられる。

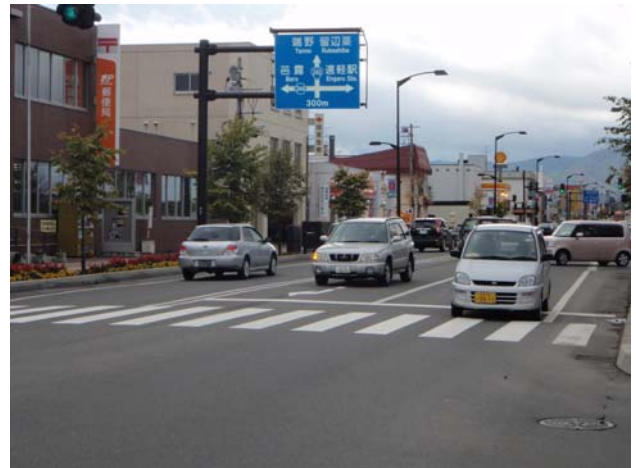
写真-4 施工後の状況 2

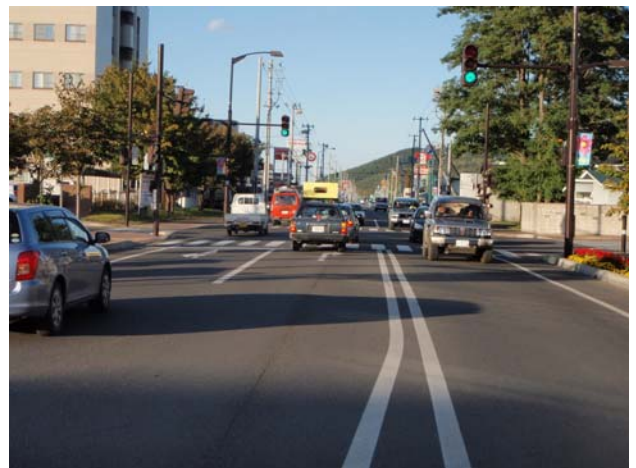
写真-5 施工後の状況 3
