千代田実験水路における 縦断堤を用いた越水破堤実験

寒地土木研究所 寒地河川チーム 島田 友典
寒地土木研究所 寒地河川チーム 平井 康幸
北海道開発局 帯広開発建設部 治水課 辻 珠希

越水破堤に関する研究は実スケールでの3次元越水破堤メカニズムが未解明である。これを明らかにすることは防災上、また今後の破堤に関する研究発展のためにも非常に重要である。今年度は十勝川千代田実験水路に縦断堤を造成し、2種類の土質を用いて河川流れを考慮した越水破堤実験を行った。この結果より越水から破堤幅が急激に拡幅する条件、土質相違による破堤幅の拡幅過程について明らかにすることができた。

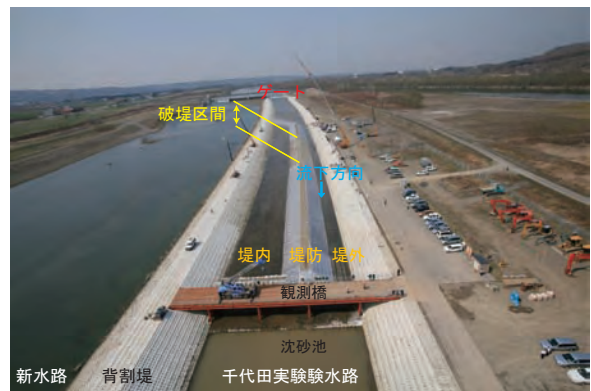
図-1 千代田実験水路内に造成した堤防

千代田実験水路内に堤防(高さ2.5m、天端幅3m、法勾配2割)を造成し、堤外河川流れを考慮した横

越流による越水破堤実験を4月30日(Case1)と6月30日(Case2)の計2回実施した。

以上のことから、2009年度は図-1に示すように千代田実験水路内に堤体材料の異なる堤防を造成し、実現象と同じ横越流による越水破堤実験を行い、堤体土質の違いによる破堤拡幅過程の相違を明らかにした。

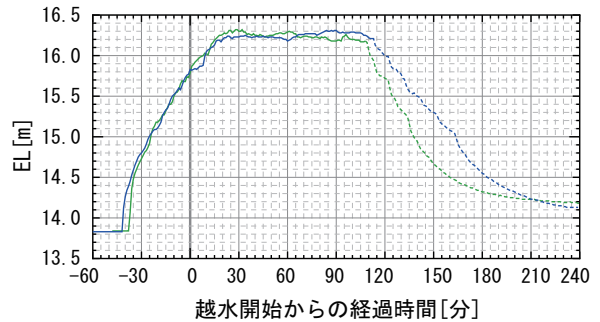
図-4 切欠部から上流100m地点(P510)の堤外水位

通水はCase1・2ともに、切欠からの越流水深が概ね30~50cm(過去の事例⁵⁾等から判断して決定)になるまで流量を増加させ、その後定常流とした(定常時の通水流量は概ね75m³/s程度)。図-4は切欠部から上流へ100m地点であるP510の堤外水位を示している。Case1・2とも概ね同様の水位変化であるが、通水終了のためゲート閉操作を行った以降、水位低下に要した時間に相違があった。これより以下に示す実験結果の比較はゲート閉操作までを対象とする。

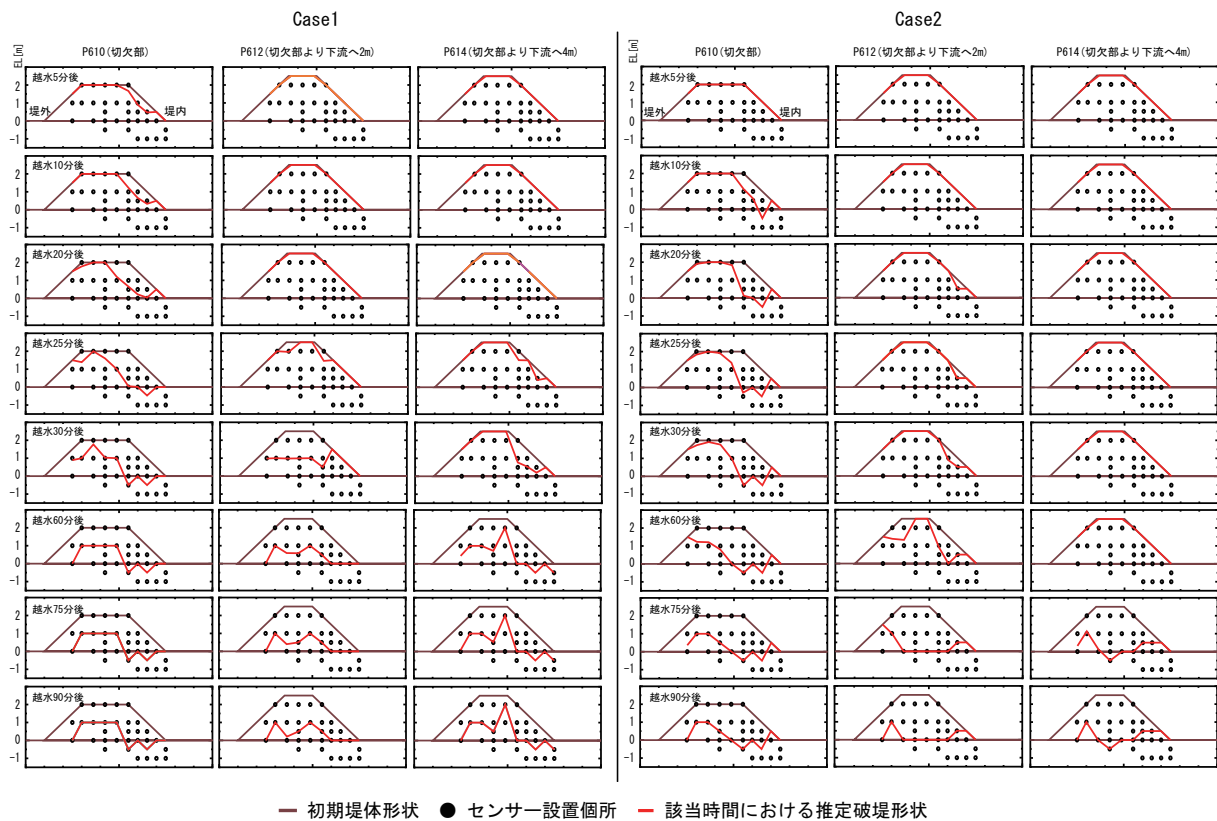
図-9 加速度センサーの記録を用いた破堤進行過程の推定

図-9 に加速度センサーの記録から推定した切欠部周辺断面における破堤進行過程の一例を示す。

まず Cas1 について、切欠部断面である P610 では越水開始から 25 分後まで裏法肩から裏法面にかけて浸食が見られ、天端も概ね一定の速度で堤内側から堤外側へ浸食していく様子がわかる。20 分以降、表法肩の浸食が見られるが、これは越水によるものではなく、流水が堤体にぶつかることにより浸食していることが、先の実験概況からもわかる。また切欠部から下流断面についても越流水により裏法面の浸食が見られるが、上流断面の P608 では一切の浸食が見られない。そして越水開始 30 分後、堤体断面の大半が崩壊し、この時間以降、下流への破堤拡幅が始まっている。また 35 分以降、P608 の表法面の浸食が見られるが、これは破堤拡幅により切欠部へ流れが集中し流速・水面勾配の増加に伴い浸食したと考えられるが、実験期間を通じてこの断面の崩壊には至っていない。

次に Case2 について、切欠部断面である P610 では越水開始後、裏法肩から裏法面にかけて浸食が見られ、天端も堤内側から堤外側へ浸食しているが、Case1 と比較し天端の後退速度は遅く、切り立っている状態である。周辺の P608、P612 について裏法面下方が浸食しているが、これは切欠部断面が切り立ち滝状に天端から越水し、ハの字状に崩壊していることが、実験概況からもわかる。越水開始から 75 分後に堤体断面の大半が崩壊し、この時間以降、下流への破堤拡幅が始まっている。また同時刻より P608 の表法面の浸食が見られるが、これは Case1 と同様の理由によるものと考えられる。

Case1・2 の比較から土質の相違によらず、越水による破堤拡幅が始まるポイントは堤体断面の大半が崩壊するか否かであると考えられ、これは著者らが昨年度実施した正面越流による破堤拡幅過程²⁾と同様である。また越水開始から破堤拡幅までに要した時間について、Case2 は細粒分が多く Case1 と比
