# 港湾構造物水中部劣化診断装置の開発(その2)

(独) 土木研究所寒地土木研究所寒地機械技術チーム ○五十嵐 匡  
(独) 土木研究所寒地土木研究所道央支所 長瀬 禎  
国際航業(株) 社会基盤事業部河川・環境部水域基盤グループ 松田 健也

港湾及び漁港施設における水中構造物の健全度診断は潜水士による目視観察に頼っているのが現状である。しかしながら、透明度による影響も大きく非効率で困難な作業となっている。そこで、潜水士を必要としないで水中構造物の状況を計測する技術と効率的に健全度診断を行えるシステムの開発を行っている。これまでに現地試験において、使用する機器類の構成とデータ取得方法を確認し、音響カメラを水中で固定する架装装置性能を検証した。また、撮影した画像から岸壁面水中部全体の写真を作成し、約3cmの分解性能を確認した。本報告では、これまでの試験結果と、今年度実施する現場試験の概要を報告するものである。

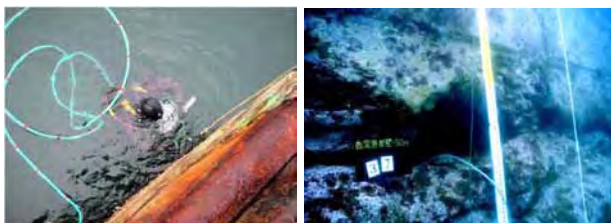
写真-1 潜水士による点検

港湾及び漁港施設における水中構造物の健全度診断は、有効な点検手法が確立されておらず、潜水士による目視観察に頼っているのが現状である。水中部の点検は、陸上で点検指示を行う技師と水中で実際に目視観察する潜水士の連携が重要である。また、海水の透明度による影響も大きく、視界の悪い箇所では潜水士が手探り状態で異常箇所を確認するなど、非効率で困難な作業となっている(写真-1)。

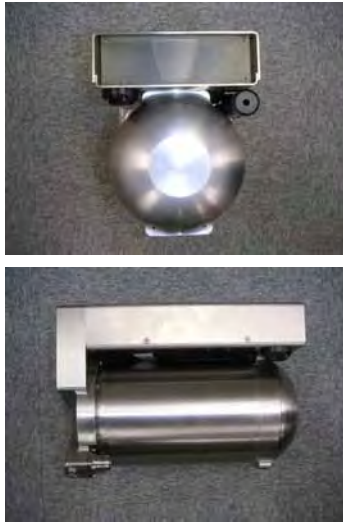
写真-2 音響カメラ本体

本体を写真-2に示す。外寸、重量は以下のとおりである。

外寸 : 32.5 cm×18.36 cm×22.4cm  
 重量 : 13.2 kg (空中) 、5.4 kg (水中)

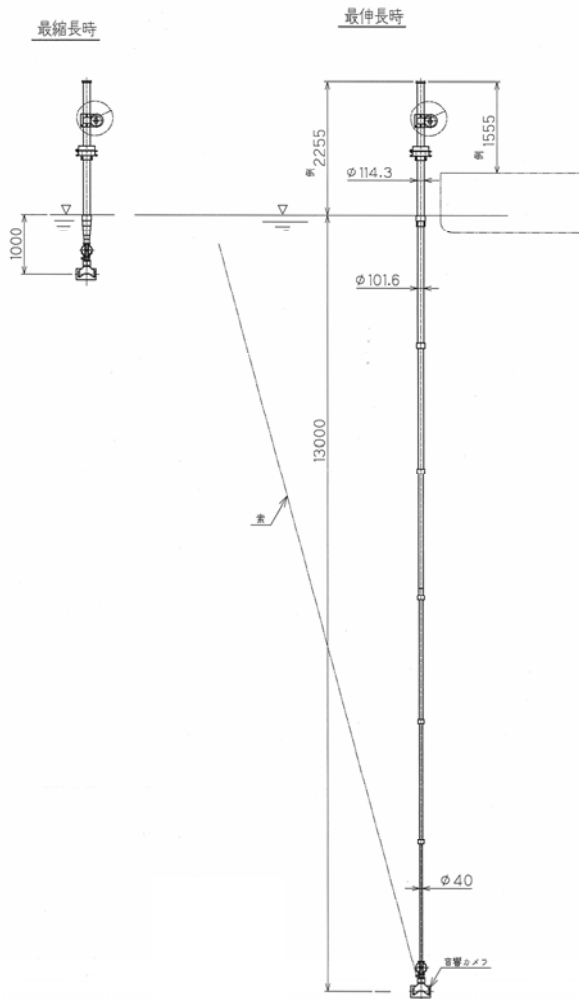
図-2 架装装置

前項の撮影条件を満たし、撮影時の水流抵抗に耐え、可搬性を考慮した装置装置 (図-2) を試作した。

主要部材であるポールは、-14m 岸壁撮影を想定し、撮影時には水深 13m まで伸ばすことが可能であり、また、可搬時には 2.7m まで縮めることが可能な伸縮構造としている。

また、ポールは長さ 1~13m の範囲で手動のワイヤーロープ巻上機により調整可能であり、撮影位置にて音響カメラを固定する仕組みである。材質はアルミ合金及びステンレス製で、重量は 150kg 程度であり、小型船舶にも搭載可能である。

ポール及びポール下部先端に取り付けた音響カメラ等は、航行時に水流抵抗を受け、ポール自体に撓みが生じ、ポール最上部に取り付けた RTK-GPS アンテナと水中部最下部の音響カメラとの間に位置誤差が生じることがわかった。このため、ポールを撓みの少ない構造に改造することを検討する。

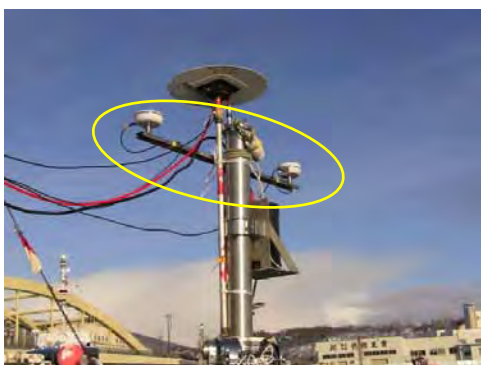
写真-6 GPS 方位計

このほか、実運用時の方位計として安価な GPS 方位計の使用可能性を検討する(写真-6)。GPS 方位計は、GPS 受信機と2つの外部 GPS アンテナから成る高精度な方位計である。
