# 積雪寒冷地における再生アスファルトの品質管理について

(独) 土木研究所 寒地土木研究所 寒地道路保全チーム ○三田村 宏二  
熊谷 政行  
安倍 隆二

再生アスファルト混合物を繰り返し利用するための品質管理基準の検討を目的として、積雪寒冷地において使用されているストレートアスファルト 80-100 について、再生骨材の旧アスファルトの規格下限値である 20(1/10mm)まで劣化させ、繰り返し再生を行い、性状に及ぼす影響について検討した。その結果、北海道で用いられているストレートアスファルト 80-100 は、本州等で用いられているストレートアスファルト 60-80 よりも、繰り返し再生の影響を大きく受け、化学性状および物理性状に大きな変動が見られた。

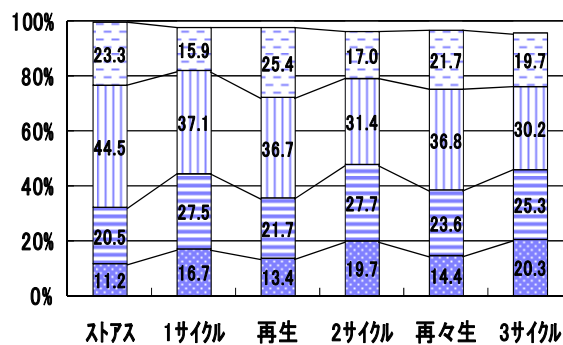
各条件におけるアスファルト組成成分の分析結果を再生混合率 50%の試料について劣化条件別に図-14、15、16 に示す。劣化によりアスファルテン、レジン分が増加し、芳香族、飽和分が減少し、再生により芳香族、飽和分を主とする再生添加剤を加えることにより、減少した成分が補われ、組成成分の構成比率の回復が見られる。

一般的に、再生を繰り返すことにより、徐々にアスファルテン、およびレジン分が増加することが知られているが、図-14、15 に示した標準劣化、針入度 30 劣化ではその傾向が見られる。

図-14 組成分析試験結果(標準劣化)

図-15 組成分析試験結果(針入度 30 劣化)
