# 港湾構造物水中部劣化診断装置の開発（その3）

## —現地での適用性確認試験—

(独) 土木研究所寒地土木研究所寒地機械技術チーム      ○五十嵐 匡  
長瀬 禎  
国際航業(株)社会基盤事業部河川・環境部水域基盤グループ      松田 健也

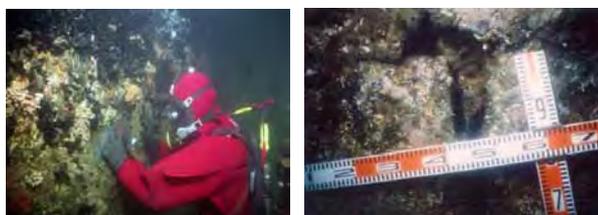
写真-1 潜水土による点検

従来水中構造物点検は、潜水土の目視で変状を確認しているが、水中の濁度などが作業効率に大きく影響している。そこで、潜水土に頼らない効率的な水中構造物点検技術が求められていた。<sup>1)</sup>

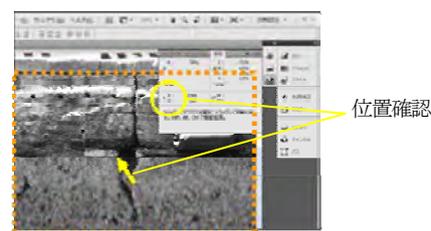
図-1 モザイク図（CAD図面との重ね合わせ）（上）  
汎用ソフトウェアによる劣化診断（下）

やマッチング技術を使って、例えばH 11 m×W 100 mの岸壁面を約 6,000 枚の画像フレームを使い、シームレスで高い分解能、位置精度の全体画像を作成することができる。作成した画像をモザイク図と呼び、この画像からひび割れ、損傷などの変状箇所の位置、大きさを読み取ることができる。<sup>2)</sup>

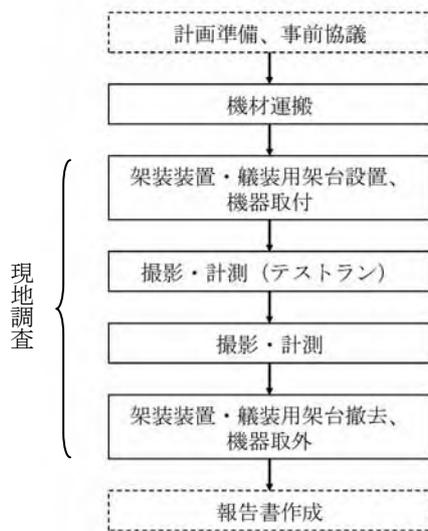
図-2 施工フロー

また、これまでの撮影試験で本技術による施工フローを確立している(図-2)。

図-2の施工フローに従い調査費を算出した。

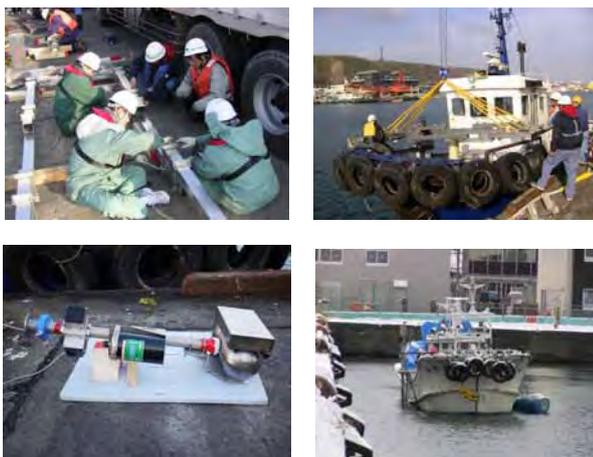
写真-2 艀装用架台組立(左上)・架台設置(右上)  
機器取付(左下)、テストラン(右下)

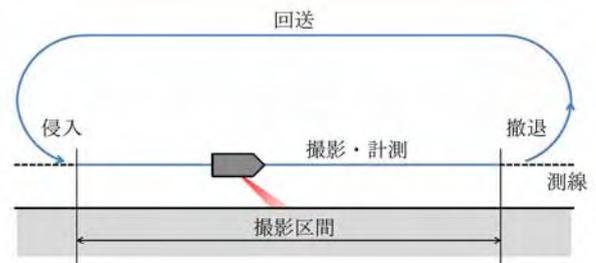
図-3 撮影パターン

当日の撮影パターンを図-3に示す。撮影・計測は約180~200m単位で行い、撮影・計測と回送を繰り返し、途中、前方・後方撮影などのため撮影方向(音響カメラの向き)の切り替えを行っている。

当日は図-3の測線に沿った撮影を17回行い、カメラの撮影方向を4回変更している(但し、集積レンズを使用した計測も行っており、この航行回数は撮影回数に含めた)。撮影形態を表-1に示す。

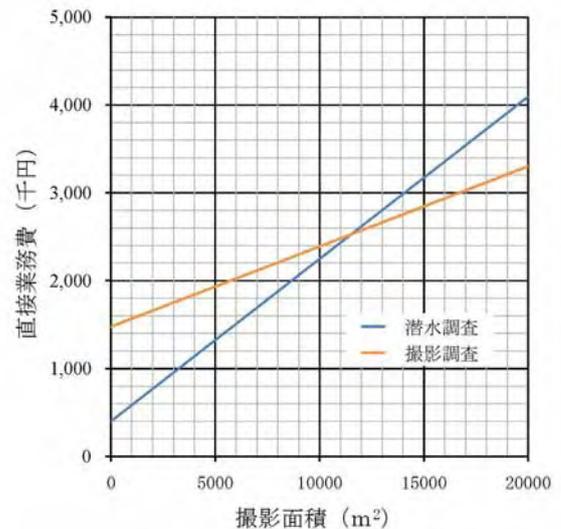
図-4 撮影面積当りの直接業務費

撮影面積当りの直接業務費を比較した結果を図-4に示した。

撮影調査においては、架装装置・艀装用架台設置（撤去）、機器取付（取外）、撮影・計測（テストラン含む）といった撮影1回当りに必要な費用（固定

費）は割高だが撮影1日当りの調査面積が大きいため、調査面積が約 12,000m<sup>2</sup>以上であれば全体的な施工費は安価となる試算となった。

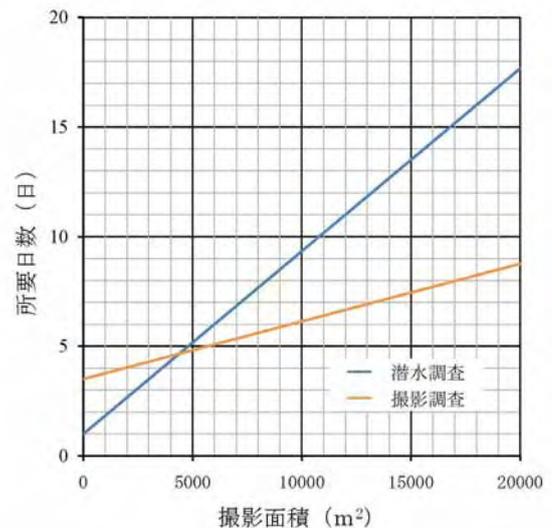
図-5 撮影面積当りの所要日数

また、撮影面積当りの所要日数を比較した結果を図-5に示した。調査面積が小さい場合（約 5,000m<sup>2</sup>以下）は潜水調査の所要日数は少なく済み、日当りの撮影面積が大きいほど（約 5,000m<sup>2</sup>以上）撮影調査の方が短期間で済むことになる。

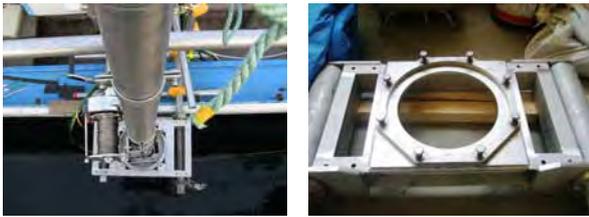
写真3 架装装置の改造

架装装置は、岸壁面水中部全体を効率よく撮影するため、H20 に試作した伸縮式のポールである。H21 現地試験では深水区撮影時にポールに振動が発生したためポール取付座の補強を行っている。

- ・ポールへの機器類の取付状況は航行方向に対し左右対称ではないため、水流抵抗を大きく受ける。
- ・ポールの艀装位置が船体前部に限定されることが多く、船首からの水流を直接受ける。また、船体後部ではスクリューによる気泡が撮影に影響する。
- ・船舷の形状によっては、艀装用架台の取付が不安定となり、船体側に加工が必要な場合もある。
- ・波面から加わる力を考慮すると、ポールの喫水部と取付座との距離は短い方が望ましい。

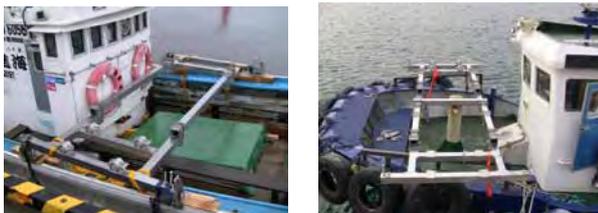
写真4 艀装用架台設置 H21 (左)、H22 (右)

また、艀装用架台は小型船に対応するよう設計しており船幅が3~6mの範囲で対応可能である。しかしながら、時期や場所によっては使用可能な船舶が限られるため、上記のように艀装しづらい船舶の場合、船体側に加工が必要な場合も考えられる。

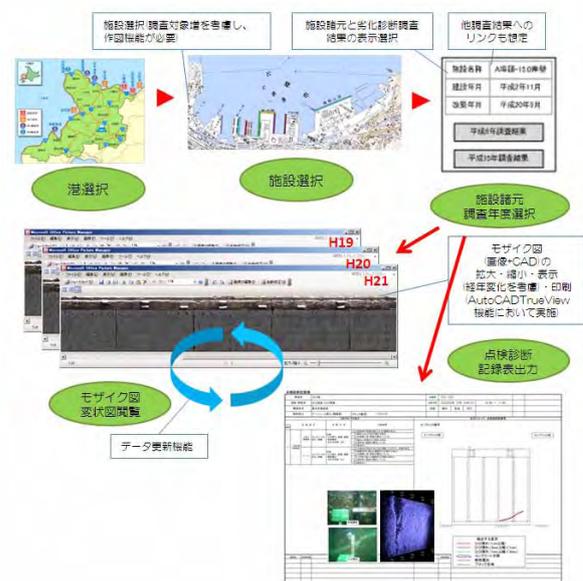
図6 データ管理システム（利用画面）

港湾構造物の水中部劣化診断において、音響カメラ等から取得したデータから作成したモザイク図、および CAD データとして作成された変状図の管理・閲覧を行うソフトウェアを作成中である。

これは、各種調査報告書（帳票）作成の支援や、経年変化の把握を可能とし継続的な施設維持管理を実現することを目的としている。

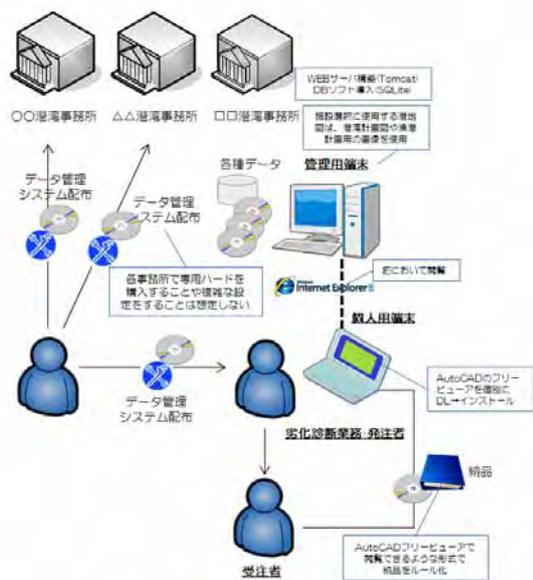
図-7 データ管理システム (システム概要)

このシステムの運用範囲は港湾の事務所単位とし、事務所内で同時に各個人用端末で閲覧可能である。管理用端末は、事務所内の既存 PC を利用し DB ソフトウェア、WEB サーバソフトウェアを構築し、その他ソフトウェアも含め、いずれもフリーウェアで

配布可能なもので構成した。また、これらは他の事務所でも容易に適用可能なシステムとした。

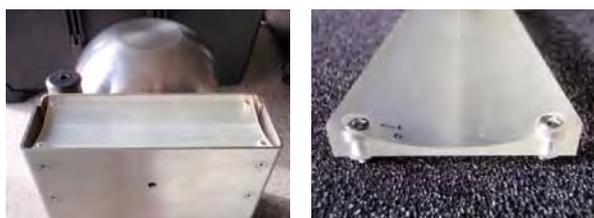
写真-5 音響カメラ取付レンズ

モザイク図作成を実施した同箇所、音響カメラのレンズケース前部に集積レンズを取り付け、ビーム幅を 1°とし撮影方向を岸壁面に対し垂直とした計測試験を実施した。これは立体的に表現する可能性を試行したものであり、今後の新たな研究テーマとして検討する予定である。
