根室半島先端3漁港の機能・役割分担による効率的・効果的整備について

—歯舞・温根元・瑠瑠瑠漁港合併をとおして—

釧路開発建設部 根室港湾事務所 第2工務課 ○小鶴 真由美
増田 亨
佐々木智之

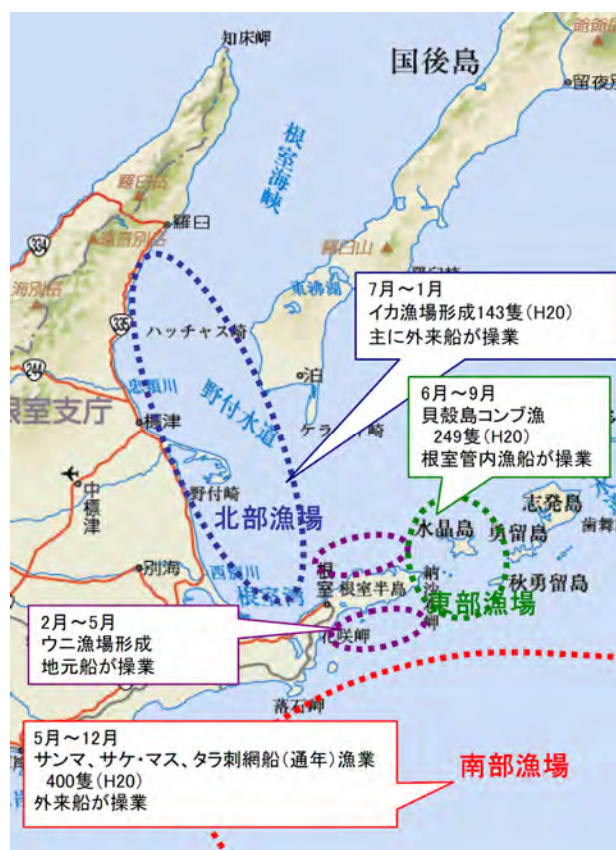
図-2 根室半島周辺海域の漁場特性

根室半島周辺海域は良い漁場となっており、地元船、外来船が多く漁業を行っている。（図-2）

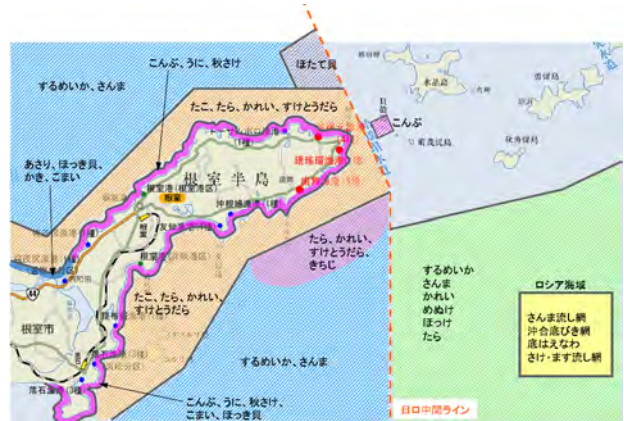
図-5 根室半島周辺漁場の操業状況

根室半島周辺での操業状況を図-5に示す。3漁港の位置は図-6に示すとおりである。歯舞漁港、温根元漁港、瑤瑠瑠漁港の位置について以下に示す。

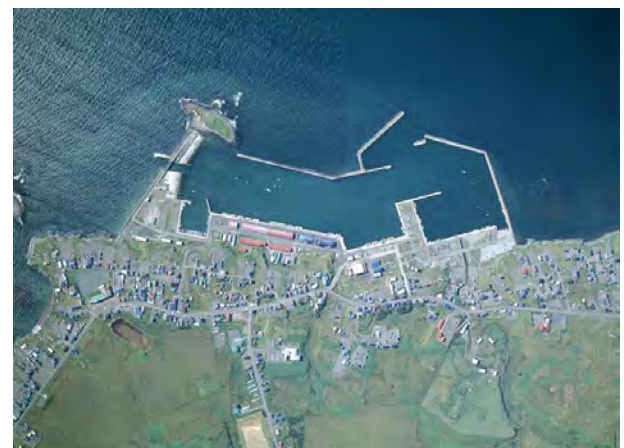
図-7 歯舞漁港

歯舞漁港は根室半島の南側に位置する第4種漁港で、昭和26年6月から戦後失われた北方領土を基地としていた沿岸漁業や採藻漁業に利用され、それ以降、太平洋及び北洋漁業の発展に伴う漁船数の増加や大型化に対応してきた(図-7)。

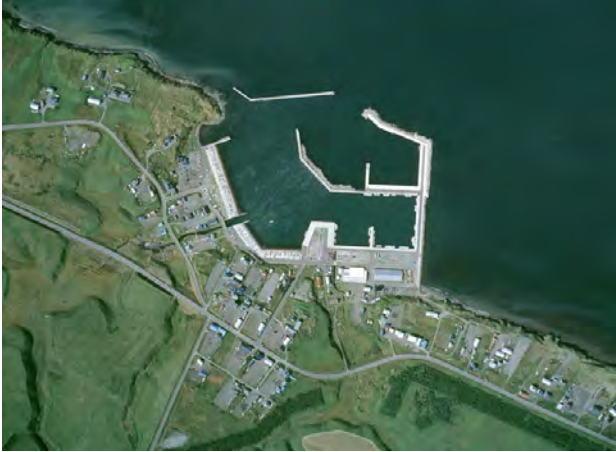
図-8 温根元漁港

温根元漁港は根室半島の北側に位置する第4種漁港で、昭和38年2月から「貝殻島コンブ漁」の前進基地となっている。(図-8)

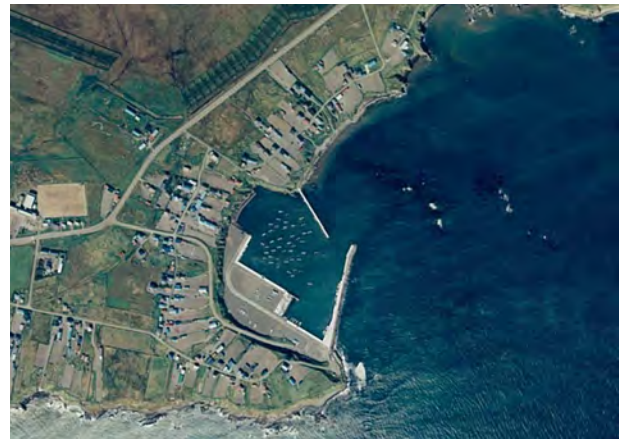
図-9 瑤瑤瑠漁港

瑤瑤瑠漁港は根室半島の先端に位置する第1種漁港であり、瑤瑤瑠水道から最も近い漁港であり、昭和28年12月から「貝殻島コンブ漁」の前進基地としての役割を果たしている(図-9)。

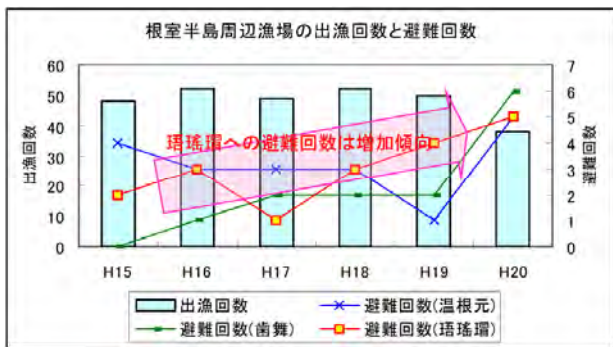
図-10 根室半島周辺漁場の出漁回数と避難回数

沿岸周辺海域の漁業は、指導監督船第15はぼまい丸(10)が操業監視を行いつつ、漁港への避難誘導及び救難を行っている。この指導監督船の運行日誌による避難実績によると、3漁港には天候悪化などの理由により過去5年間で293隻の避難をしている。避難実績の推移を示したのが表-1と図-10である。瑤瑤瑠への避難回数は増加傾向にあることがわかる。

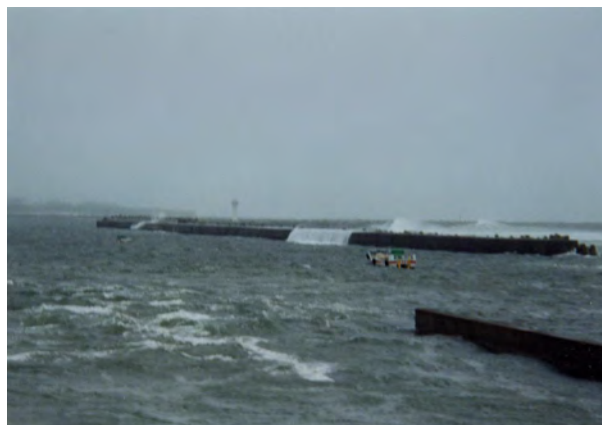
図-12 歯舞漁港 南防波堤越波状況

歯舞漁港では南防波堤の天端不足からの越波、進行波により主要な陸揚げ岸壁の静穏度が悪化しているため(図-12)南防波堤の嵩上げ改良による対策が必要である。(図-13)

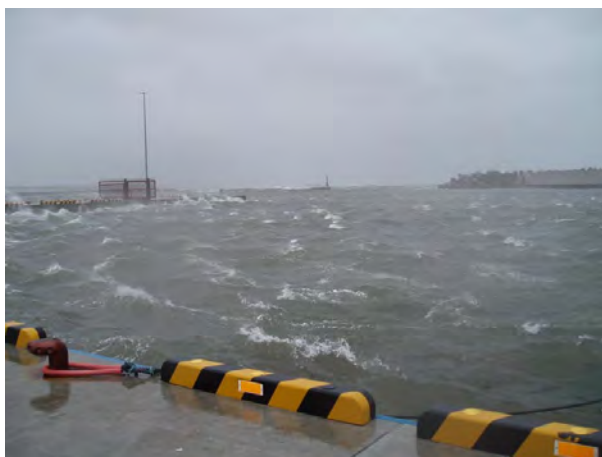
図-14 温根元漁港 港内擾乱状況

温根元漁港では外郭施設の未整備による港内擾乱及び係留施設の不足のため非効率的な作業を強いられている(図-14)。今後、突堤の整備による静穏度確保及び物揚場整備し係留施設を確保する必要がある。(図-15)

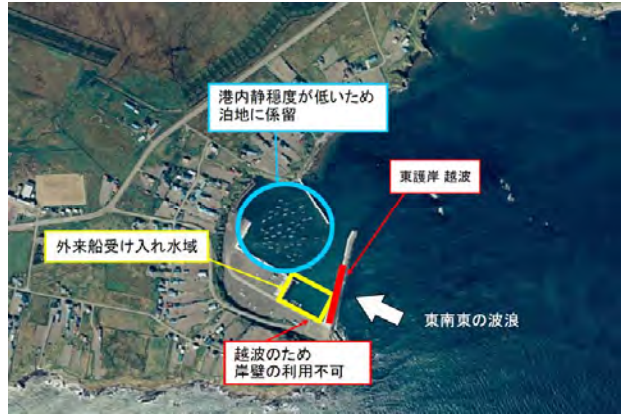
図-19 瑠瑠瑠漁港の課題

瑠瑠瑠漁港では東護岸からの越波があり（図-16）、荒天時には東護岸に隣接している-3.0m 岸壁の利用ができない状況となっている（図-17）。東南東の波浪のため静穏度が低く出入港に支障をきたしている。また、コンブ採取漁船が泊地に係留するため係留場所が不足しているため水面係留しており（図-18）、漁港内に係留できない船は港外の前浜斜路から船を出しているため余分な経費がかかる。そのため、東護岸の嵩上げ改良が必要である（図-19）。
