アスファルト再生骨材の有効利用について

ー基礎材・路盤材への利用手法の考察ー

留萌開発建設部 留萌開発事務所 第2道路工務課 ○十河 陽一
 留萌開発建設部 道路整備保全課 古城 学
 留萌開発建設部 道路整備保全課 荒木 恒也

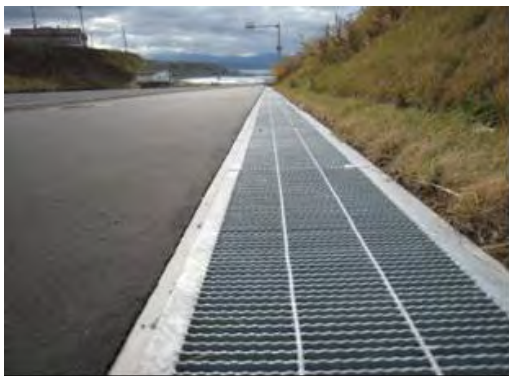
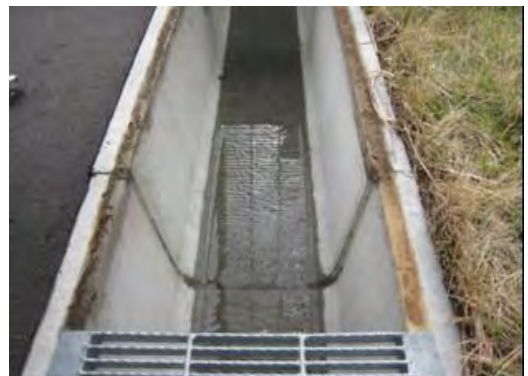
写真-4 施工1年後の状況（トラフ）

写真-5 施工1年後の状況（トラフ）

写真-4~5 に施工1年後のトラフの状況を示す。トラフの天端は、レベルで測定した結果、施工後と比較し段差等は見られない。写真-6 は取付道路部にトラフを設置した状況である。自動車等の活荷重が载荷してもトラ

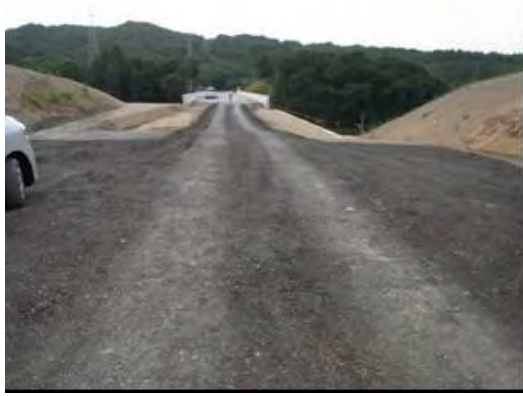
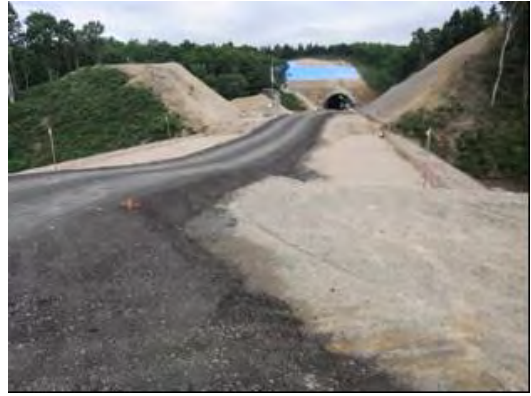
写真-8 再生骨材 100%の材料を工事用道路に使用した状況

写真-9 再生骨材 100%の材料を工事用道路に使用した状況

写真-8、9 にアスファルト再生骨材 100%の材料を工事用道路に使用した状況を示す。通常の工事用道路に使用する路盤材と比較し、飛散等は非常に少ない。アスファルト再生骨材はアスファルト分を含んでいるため、ダンプ等による走行荷重による転圧により締固め度が上昇すると考えられる。
