一般国道241号（音更大通）における 道路構造改善の取組 —「事故ゼロ」に向けた交通事故対策—

帯広開発建設部 道路計画課 ○岩渕 之敬
帯広開発建設部 道路計画課 田中 学
帯広開発建設部 帯広道路事務所 計画課 山本 佳宏

本報告では、交通事故対策として、地域協働による交通課題検討結果も踏まえ実施した道路構造改善の取組について報告するものである。

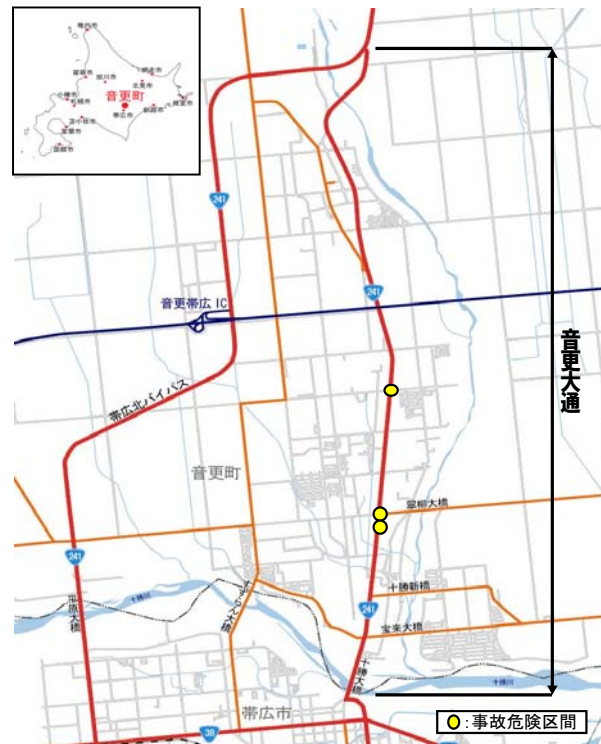
図-1 音更町箇所図

音更大通は、十勝平野のほぼ中央に広がり、北海道人口の多い町である音更町の中心市街部を南北に貫く主要な道路である。（図-1）

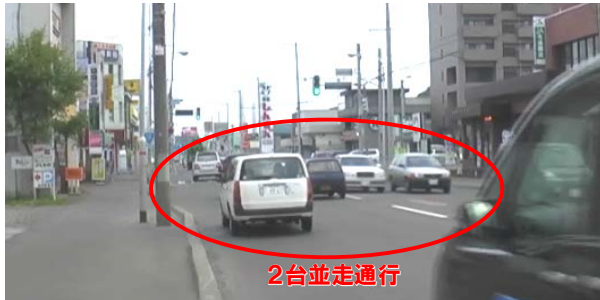
当該区間は、長期間に亘り外側線が設置されず、通行車両の走行位置が車線内で一定しない幅広2車線道路として利用されているため、幅広の車線を2台並走するといった危険な状況が見られた。(写真-1)

写真-1 幅広車線の2台並走通行状況

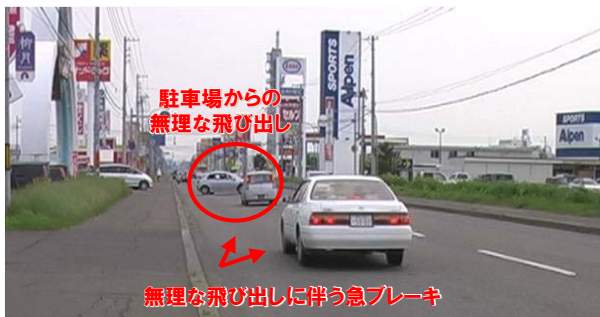
1990年代に入り沿道に郊外型店舗の出店が続き、現在、大型店舗が24軒立地しており、沿道店舗への出入りのために低速で走行する車両、店舗からの飛び出す車両による追突や出合頭事故が発生している。(写真-2)

写真-2 駐車場退場時の無理な通行状況
