3. ロアリング工法

「高滝ノ沢橋」は、アーチ橋としては北海道初の「ロアリング工法」を採用した橋梁である。本橋梁のような山岳地帯において厳冬期を回避したアーチ部材の架設を行う橋梁形式・施工方法の採用に際し、本事業で得られた知見及び施工技術が同様の設計・施工の一指標となれば幸いであると考えます。

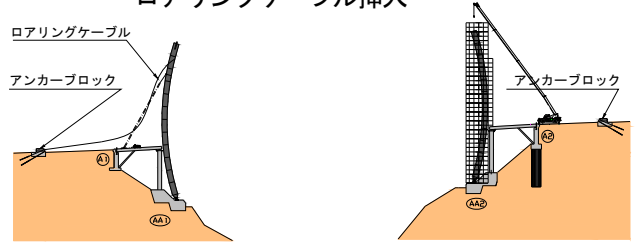
◆Step-3；5~12ブロック施工・アンカーブロック施工 ロアリングケーブル挿入

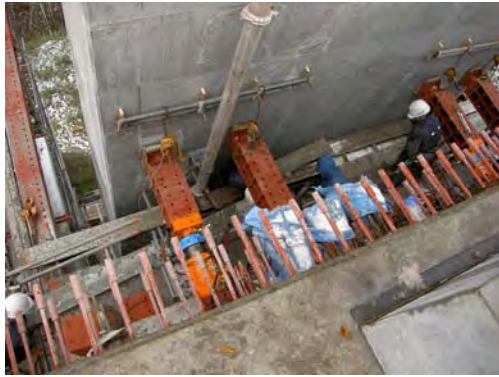
写真-1 押しジャッキ設置状況

初期段階においては、アーチリブの重心が回転支点の鉛直線上後方にあり、ロアリングケーブルに張力が作用しない。したがって、1次ロアリングではエンドポスト上端に設置した押しジャッキ（写真-1）を用いてアーチリブを押しながら回転作業を行った。

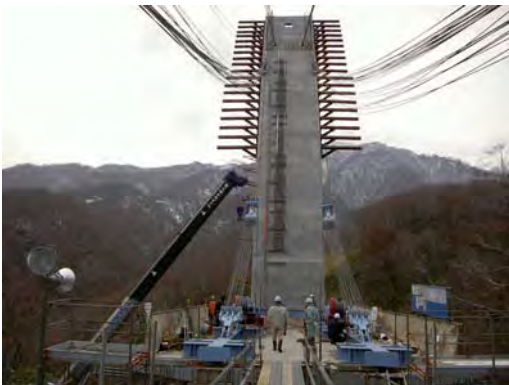
写真-2 ウインチ設置状況

重心が前方に移動してもケーブルが低張力状態においては、PC鋼材のくさび式定着工法の安全性が低下することが懸念されるため、くさび式ジャッキを使用する前にウインチシステム（写真-2）を用いてアーチリブの回転作業を行った。

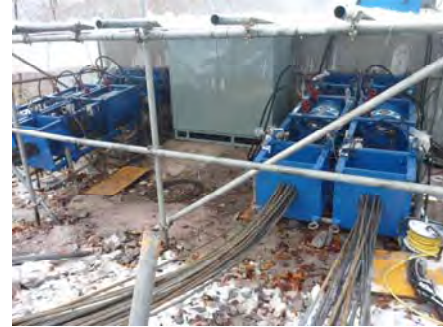
写真-3 ロアリングジャッキ

段階ごとに増加するケーブル張力に応じて、ロアリングジャッキ（写真-3）を用いて回転作業を行った。

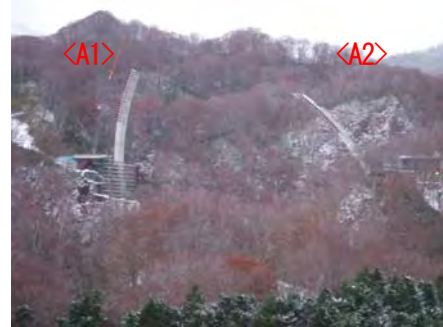
写真-4 A2側3次ロアリング状況

3次ロアリング（写真-4）は、ロアリングジャッキ2台の稼働での回転作業とし、4次ロアリング（写真-5）は、ロアリングジャッキ4台の稼働で回転作業を行

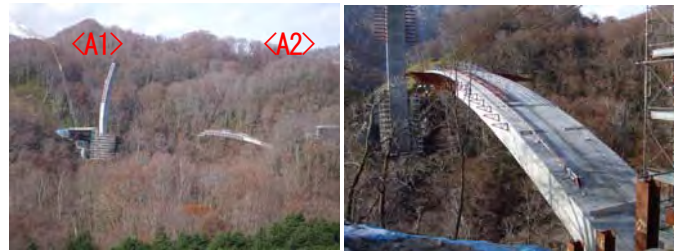
った（写真-6・7；ロアリング完了時）。

アーチリブ閉合時の施工誤差は、基準高さで0mm、橋軸直角方向のずれは10mmとそれぞれ許容値の20mm、30mm以内に収めることができた。

写真-6 A2側4次ロアリング完了時状況

写真-7 A1側4次ロアリング完了時状況

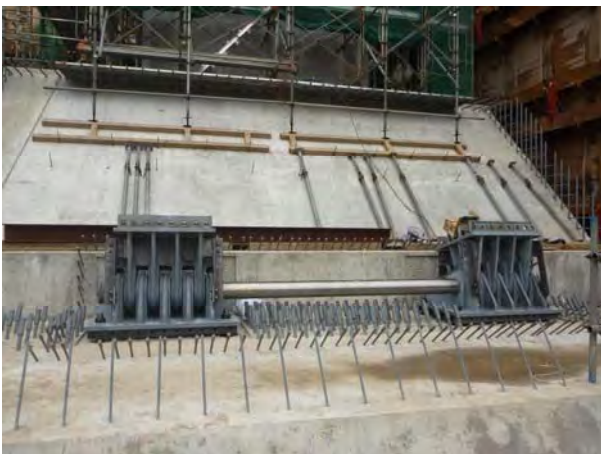
写真-8 連結ピン設置状況

また、ロアリング終了時の出来形は、ロアリング支承の左右のピンの軸線により精度が決定される。このため、通常は左右独立している支承を1本のピンにて一体化し、支承2基の回転軸線を完全に一致させるものとした（写真-8）。

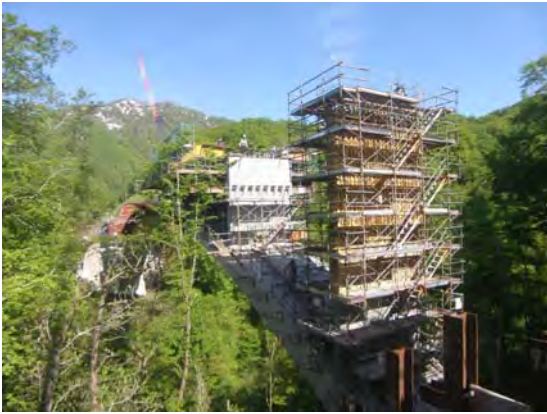
写真-11 鉛直材施工状況

鉛直材はV1～V6の6箇所施工し、施工高さは2.630m～12.970mである。本橋は架橋位置が積雪寒冷地の山間に位置することから気象条件が特に厳しく、アーチ部の施工後に引き続き鉛直材のコンクリートを打設する場合、施工済みアーチリブ本体のコンクリート温度が低下しているため、大規模な雪寒仮囲いを施工し冬期養生を行ったとしても鉛直材基部との継ぎ目に温度差が生じ不具合が発生する可能性が考えられる。また、鉛直材はアーチリブ上に構築することから、作業通路の傾斜が最大36°程度となり、風雪や凍結により作業時の墜落・滑落災害の発生リスクが非常に高くなる。さらに、荒天による作業中止が頻繁に発生することも考えられるため、本橋のアーチ部の併合後に引き続き行う鉛直材・補剛桁の施工は、厳冬期(平成25年1月～平成25年3月)を休止期間とし、平成25年4月から施工を開始し品質及び安全の確保を図った。(写真-11)

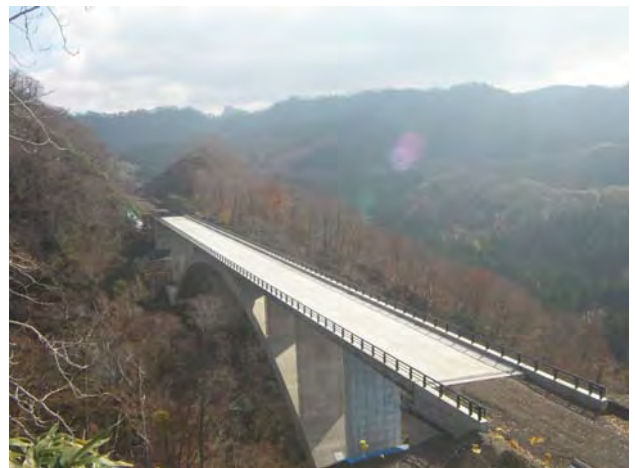
写真-13 橋面工施工完了状況

補剛桁の施工が完了後、以下の施工を行い本橋梁は完成となった。

- ・ 地覆コンクリート
- ・ 車両用防護柵
- ・ 橋面防水
- ・ 橋面舗装
