道路付属施設の機能評価からみた 沿道景観の向上に関する考察

本報告は、実道における被験者走行実験から、道路空間内の評価と道路付属施設類の設置状況を比較分析し、施設類の数や大きさ等が道路空間全体の評価と相関性が高いことを明らかにした。

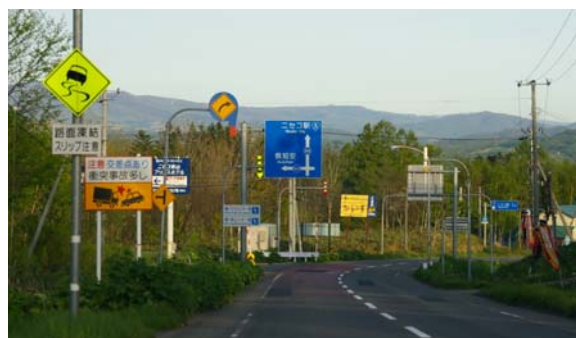
写真-2 道路空間に求められるニーズに応じ設置される様々な道路附属施設

一方、我が国の道路には、サービス性や安全性の向上など、道路空間に求められる多様なニーズへの対応を目的として、様々な道路附属施設類が整備されている(写真-2)。これらは必要として整備された反面、道路内部景観において沿道に広がるすばらしい景観を阻害する要因の一つとなっている。

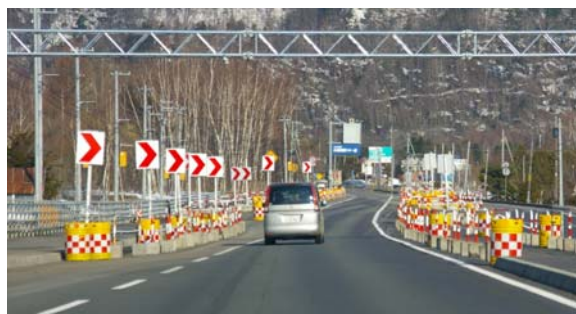
写真-3 補助標識の過剰な設置と考えられる例

これらの施設は各々個別の設置基準やガイドラインなどにに基づき設計・整備され⁴⁾、施設相互の関係性はあまり考慮されてないため、新たなニーズの発生と共に、増加をしていく例もみられる。また、設置基準等のない補助標識の中には、過剰に設置されている事例や、伝達すべき機能が不明瞭と思えるものもみられる(写真-3)。その結果、景観の阻害だけではなく、過度な設置が施設同士の重複や錯綜、煩雑をまねき、「見づらい/理解しづらい/走行上のストレスになる」など、道路利用者が快

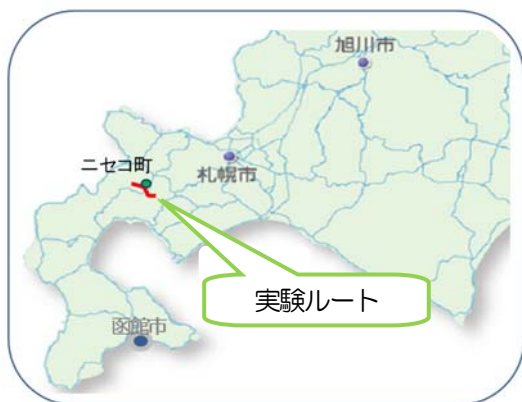
図-3 実験ルートであるニセコ町の道道66号

実験ルートはニセコ町内を東西に通る「道道66号」における約15kmの区間とした（図-3）。なお選定にあたっては、以下を考慮した。

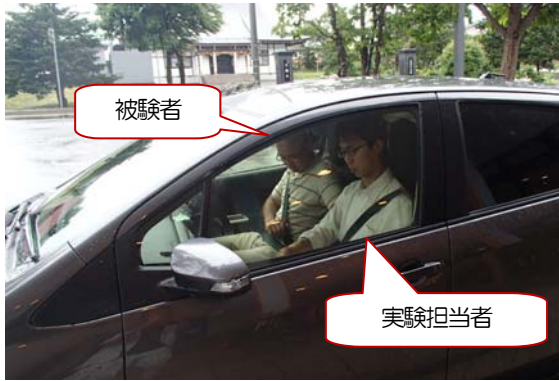
写真-5 被験者と実験担当者

被験者には実際に試験ルートにて自動車を運転してもらい、「運転者として評価」を行ってもらった。また助手席には実験担当者が乗車し、各評価断面の案内と、そこにおける評価結果について即時（通過直後）の聞き取りを行なった（写真-5）。この聞き取りについては、運転者の安全性を考慮し、総合的評価の意味印象を表す最低限のキーワードである「良い」、「悪い」のみで回

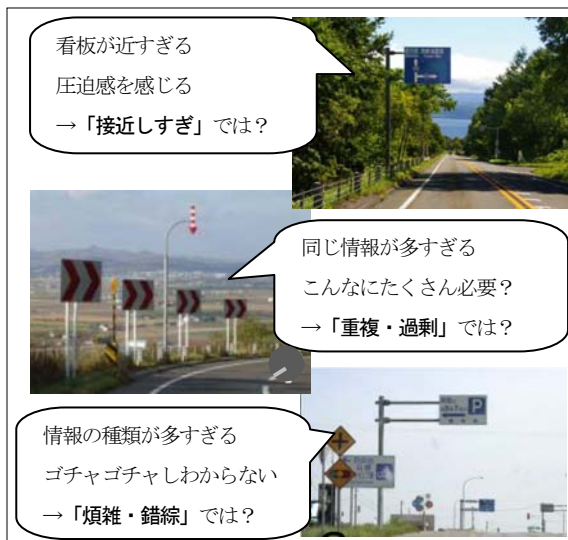
写真-6 「悪い」という評価に該当する例として提示したキーワード及び写真

なお被験者には、道路を安全かつ円滑、快適に走行する上で支障となる「接近」（施設が走行空間に接近しすぎており、危険や圧迫感を感じたりすることなど）、「重複・過剰」、「煩雑・錯綜」、「分かりづらい」、「走りづらい」、「走行上のストレス」等の印象を得たときに「悪い」というキーワードを持って回答してもらうこととし、実験開始前に「悪い」に該当する例を写真（実験ルート以外のもの）とともに提示した（写真-6）。また、「悪い」に該当する印象を得なかった場合は「良い」と回答してもらった。

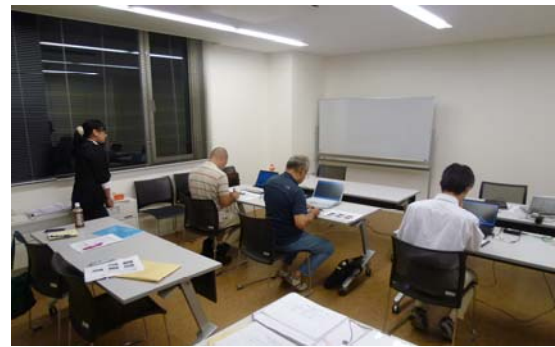
写真-7 走行実験直後のヒアリング調査の様子（走行動画を見ながら）

(a)の調査で、被験者がそれぞれ「悪い」とした評価断面について、そこに設置されている各道路付属施設個々に対する評価を把握すること目的に、評価断面において「接近」、「重複・過剰」、「煩雑・錯綜」、「分かりづらい」、「走りづらい」、「走行上のストレス」等を感じた具体的な施設をヒアリングした（写真-7）。

なお、ヒアリングにあたっては現場における走行時の印象を思い出しやすいように、各評価断面の走行動画を用意し、必要に応じてそれを確認しながらの実施とした。

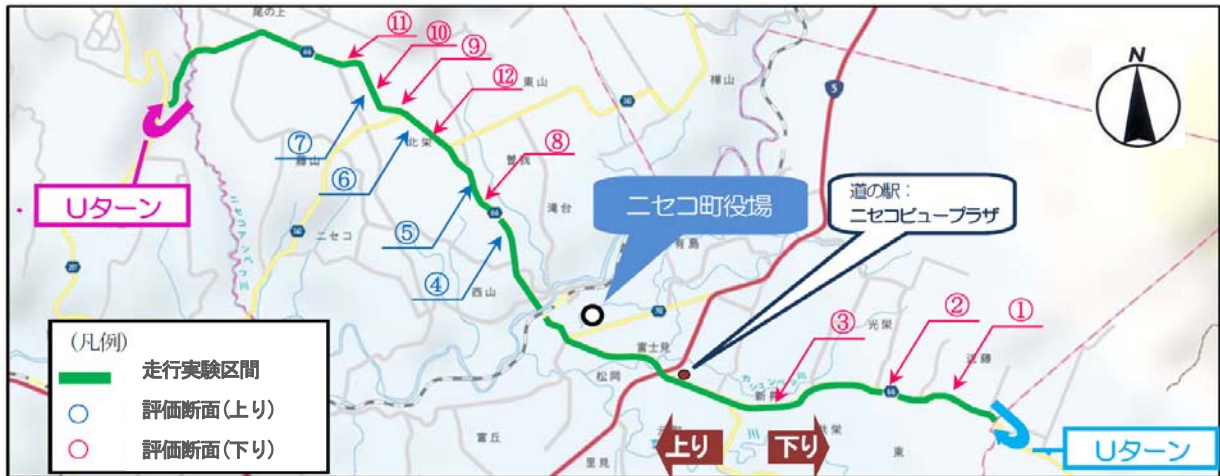
図-4 走行実験を行った区間と評価断面とした箇所

実験ルート上の各評価断面（図-4）において、「悪い」と評価した被験者の人数を図-5に示す。

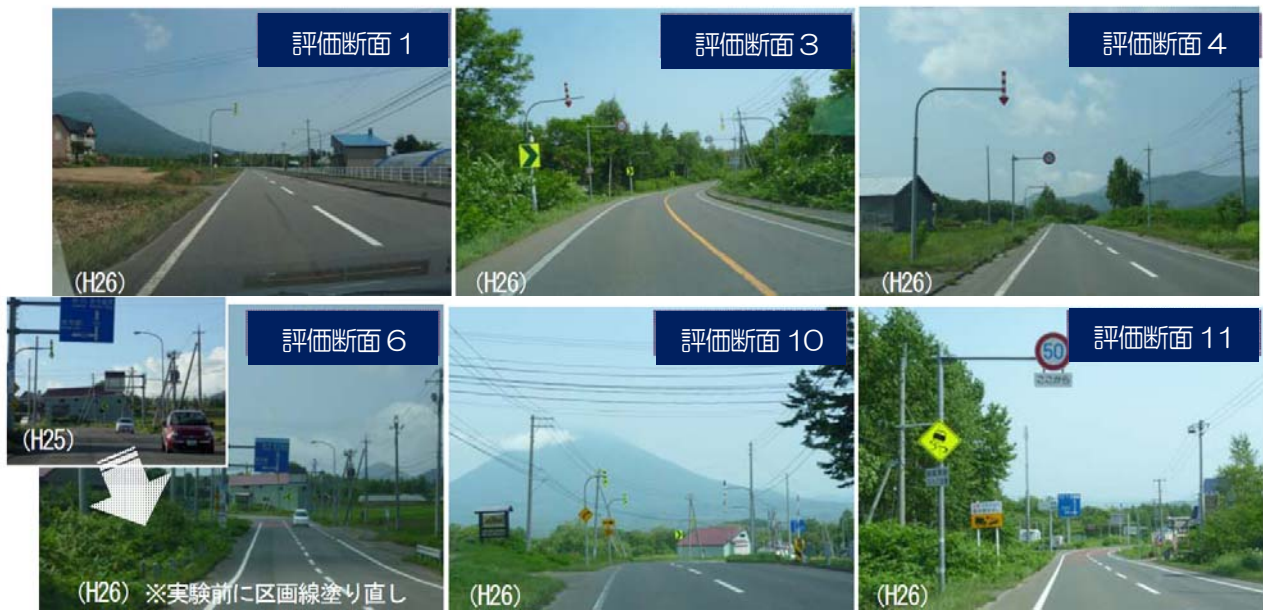
写真-8 特徴があった「評価断面」の代表的シーン

まず, 前述の(a)に該当する, 総じて「悪い」との評価が少なかった「評価断面1, 3, 4」については, 道路付属施設数が少ないもしくは, 断面内の施設類に, ある程度の統一感のある配置がみられた。

一方, 前述の(b)に該当する, 総じて「悪い」という評価が多かった「評価断面10, 11」については, 設置さ

れている道路付属施設数, 施設の色彩や形状が多岐であり, さらにそれらの配置状況に統一感がみられなかった。

また, 前述の(c)に該当する「評価断面6」については, 「H25夏・昼」に対して「同・夜」の「悪い」という評価が大きく増加した(昼9人→夜13人)。これに対して, 「H26夏・昼」と「同・夜」に関しては有意な差はみられなかった。このことについて, 現地におけるH25年とH26年の実験実施時の違いを確認したところ, 道路付属施設の配置状況に変更はなかったが, 区画線(道路中心線及び, 外側線)の塗り直しがH26年の実験実施前に行なわれ, それによる視認性が大きく変化していた。

以上より, 「H25夏・夜」の薄く見えづらい区画線が, 夜間における道路線形を分かりづらくし, 「悪い」という評価につながったと考えられる。またこのことより, 被験者は道路空間や道路施設に対する機能評価を加味し, 道路空間の評価を行ったと考えられる。さらに, このように昼と夜など, 視環境の違いによって同じ道路空間であっても評価結果が異なることから, 道路施設の機能評価にあたっては走行環境の違いを考慮する必要があることを確認できた。

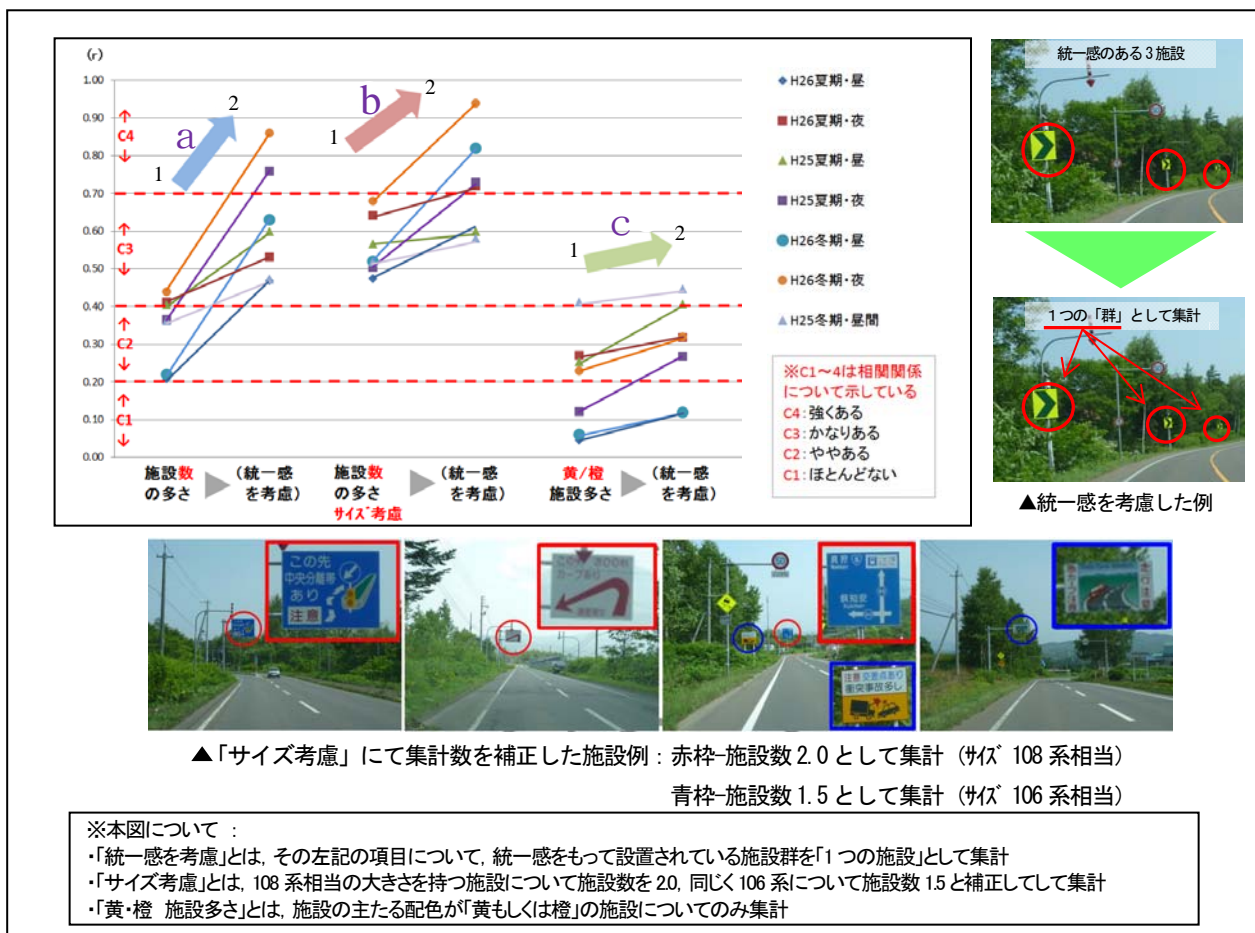
図-7 評価断面内の施設と評価に関する相関性

計条件を設定の上、相関を測った(図-7)。

なお、施設数を集計する条件としては、前述の通り、「悪い」という評価断面における施設の設置状況の分析より、数、大きさ、色の他、統一感について考慮した。この統一感については、ほぼ同一の位置・形状で規則的に配置されているものについては、ゲンタルト心理学¹⁰⁾でいわれる「群化」が生じている可能性があるため、「施設数1つに相当」として集計したものである。

- ・評価断面内の施設数が多いほど、「悪い」という評価との相関が強い(=悪いと評価されやすい) (a1)。
- ・評価断面内の施設数(大型のものについてはサイズを考慮し、数量を補正)が多いほど、「悪い」という評価との相関が強い(b1)。
- ・評価断面内の黄・橙色の施設数が多いと、「悪い」という評価との相関がややある(c1)。
- ・以上について、設置数を集計する際に、「統一感」を考慮すると、設置数と「悪い」という評価の相関性は、より強くなる(a2, b2, c2)。

なお、走行実験にて「悪い」という評価が多かった「評価断面10, 11」については、他の断面と比較して

「設置されている施設の総数」や「黄・橙を使用した施設数」が多く、さらに「大型の施設」が設置されていたり、「統一感のある配置がされている施設」がほぼないなどの特徴がみられた。これは、評価断面内における施設数の多さ、さらにそれらの大きさ、黄や橙等の誘目性が高い彩色の多さが負の評価と相関が強いという検証結果を裏付けているといえる。
