ドライバーの運転行動を考慮した ラウンドアバウトの安全性検証に関する実験

(独) 土木研究所 寒地土木研究所 寒地交通チーム ○影山 裕幸
(独) 土木研究所 寒地土木研究所 寒地交通チーム 宗広 一徳
(独) 土木研究所 寒地土木研究所 寒地交通チーム 石田 樹

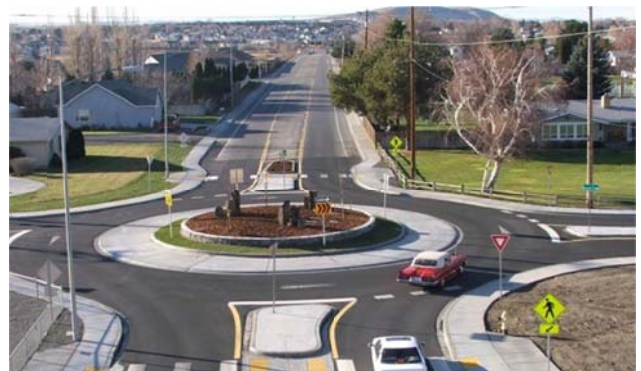
写真-1 海外のラウンドアバウト設置事例

日本の平面交差点では、出会い頭事故や右折対直進事故による死亡事故等の重大事故が多発している。郊外部では、交差方向の交通が無い場合でも赤信号のために停止し続けなければならない状況が日常的に発生する。また、平成 23 年 3 月 11 日に発生した東日本大震災（東北地方太平洋沖地震）のような大規模災害や平成 24 年 11 月 27 日の北海道胆振地方で発生した大規模停電時には、信号交差点は機能することが困難である。こうした問題に対し、欧米諸国では、交通量が比較的少ない平面交差点において、重大事故の抑止、信号待ちによる遅れ時間の削減、災害発生時でも機能する等の長所を有したラウンドアバウトへの改良が積極的に行われている（写真-1）。

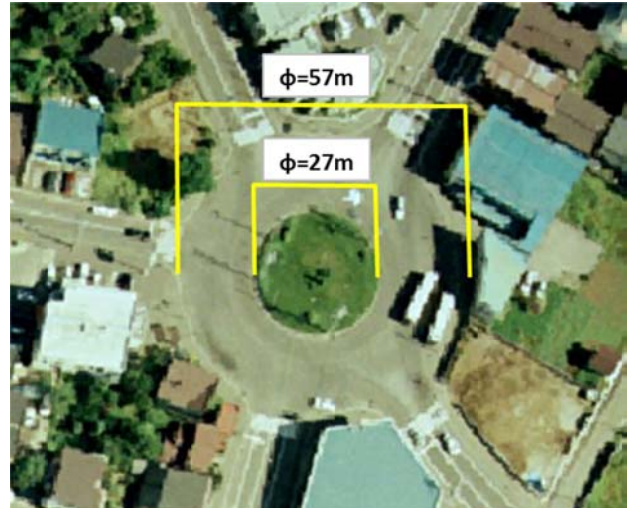
実験対象とした実道交差点は、苫小牧寒地試験道路の近郊にある勇払郡厚真町の信号十字交差点、無信号十字交差点と、小樽市桜にある環道外径が57mのロータリー

写真-3 ロータリー交差点（小樽市桜）

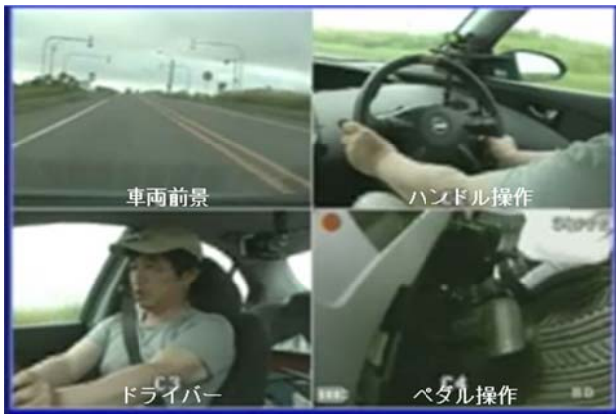
実験では、実験車両に加速度計（DL1：レーステクノロジー社製）、ジャイロセンサ（objet：ATR社製）、ビデオカメラを設置した。4台のビデオカメラからは、車両前景、ドライバーの状況、ハンドル操作、ペダル操作の撮影をそれぞれ行い、4画面分割装置を用いて、それらを1つの映像として記録した（写真-4）。この映像を用いて、交差点進入時及び交差点内でのハンドル・ペダル操作の状況を分析した。

写真-4 4画面分割映像記録例
